# SCHEDA

OGTD - Definizione tipologica	chiesa
OGTN - Denominazione	Chiesa di Santa Maria del Suffragio

<b>OGAG - Genere denominazione</b>	originaria
<b>OGAD - Denominazione</b>	Chiesa della Confraternita del Purgatorio
<b>LC - LOCALIZZAZIONE GEOGRAFICO-AMMINISTRATIVA</b>	
<b>PVC - LOCALIZZAZIONE GEOGRAFICO-AMMINISTRATIVA</b>	
<b>PVCS - Stato</b>	ITALIA
<b>PVCR - Regione</b>	Puglia
<b>PVCP - Provincia</b>	BA
<b>PVCC - Comune</b>	Monopoli
<b>PVCI - Indirizzo</b>	Via Padre Nicodemo Argento, 16
<b>PVCV - Altre vie di comunicazione</b>	angolo Via Purgatorio
<b>CST - CENTRO STORICO</b>	
<b>CSTA</b>	capoluogo municipale
<b>ZUR - ZONA URBANA</b>	
<b>ZURD - Denominazione</b>	centro storico/zona centrale
<b>SET - SETTORE</b>	
<b>SETT - Tipo</b>	SU
<b>CS - LOCALIZZAZIONE CATASTALE</b>	
<b>CTL - Tipo di localizzazione</b>	localizzazione fisica
<b>CTS - LOCALIZZAZIONE CATASTALE</b>	
<b>CTSC - Comune</b>	Monopoli
<b>CTSF - Foglio/Data</b>	11
<b>CTSN - Particelle</b>	6760
<b>GP - GEOREFERENZIAZIONE TRAMITE PUNTO</b>	
<b>GPI - Identificativo Punto</b>	2

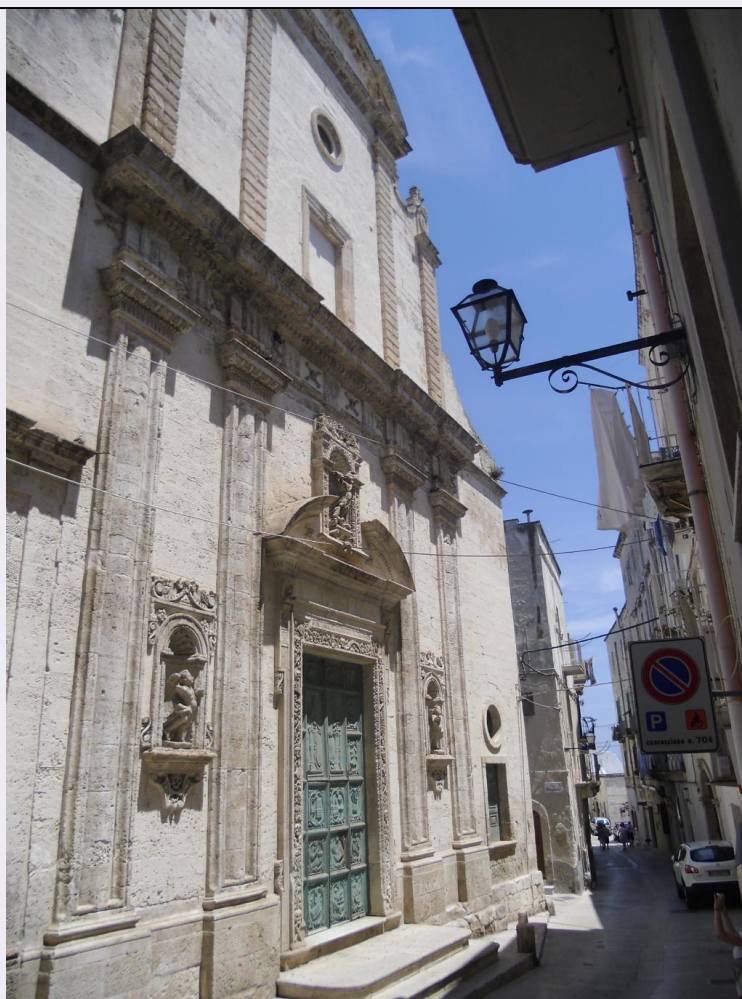
<b>FTAX - Genere</b>	documentazione allegata
<b>FTAP - Tipo</b>	fotografia digitale (file)
<b>FTAC - Collocazione</b>	<a href="http://www.comune.monopoli.ba.it">http://www.comune.monopoli.ba.it</a>
<b>FTAN - Codice identificativo</b>	1600007253_foto
<b>FTAT - Note</b>	scorcio della facciata
