# SCHEDA

OGTN - Denominazione Chiesa dei SS. Cosma e Damiano o del Purgatorio

PVCC - Comune Putignano

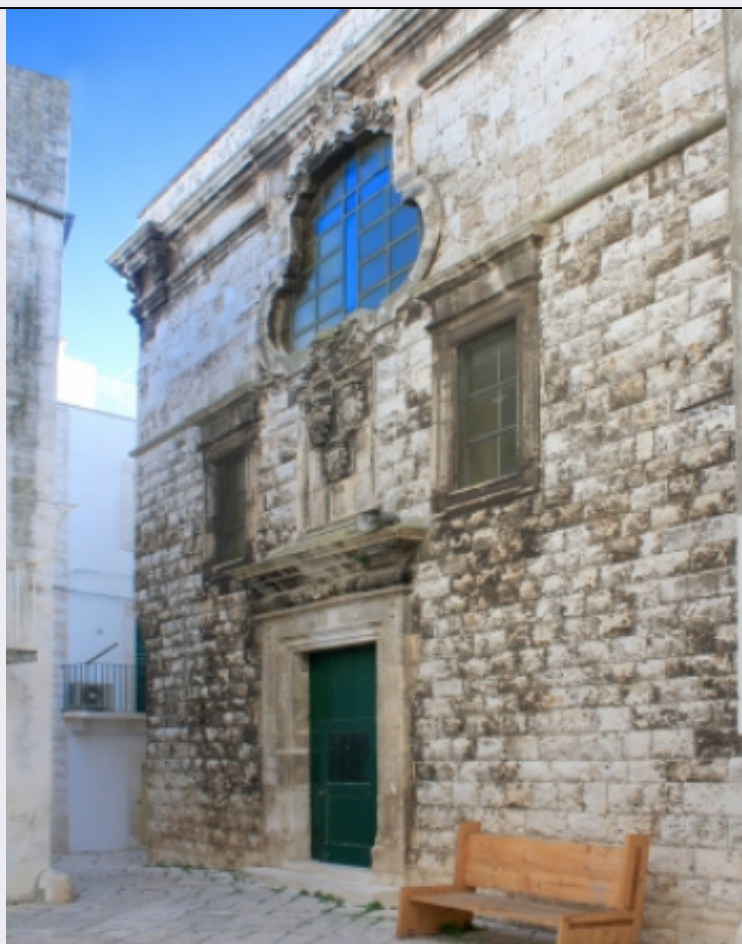
| <b>FTAN - Codice identificativo</b> | 1600033377_foto |

| <b>FTAT - Note</b> | scorcio della facciata, immagine tratta da <a href="https://centrostoricoputignano.it/chiese.html">https://centrostoricoputignano.it/chiese.html</a> |
