SCHEDA

| OGTD - Definizione tipologica | torre |
| OGTQ - Qualificazione | di avvistamento |
| OGTN - Denominazione | Torrione di Carlo V |

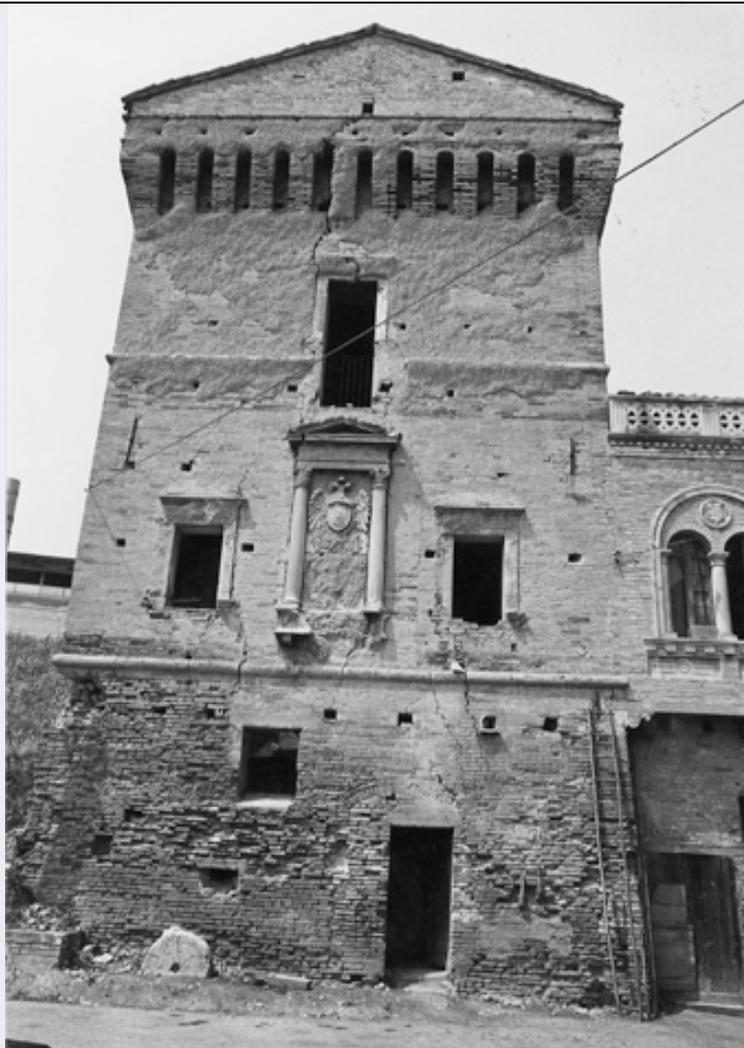
| IST - Configurazione strutturale primaria | EDIFICIO IN MURATURA CONTINUA DI MATTONI A VISTA CON VOLTE A CROCIERA |
| ISST - Tipo | Muro a scarpa |
| PNTF - Forma | Quadrata |

| STCC - Stato di conservazione | buono |

| STCC - Stato di conservazione | danno lieve |
