SCHEDA

OGTD - Definizione tipologica	torre
OGTQ - Qualificazione	campanile
OGTN - Denominazione	Torre campanaria della Chiesa di S. Domenico

PVCR - Regione	Marche
PVCP - Provincia	MC
PVCC - Comune	San Severino Marche
PVCL - Località	SAN SEVERINO MARCHE
PVCI - Indirizzo	Piazza Guglielmo Marconi

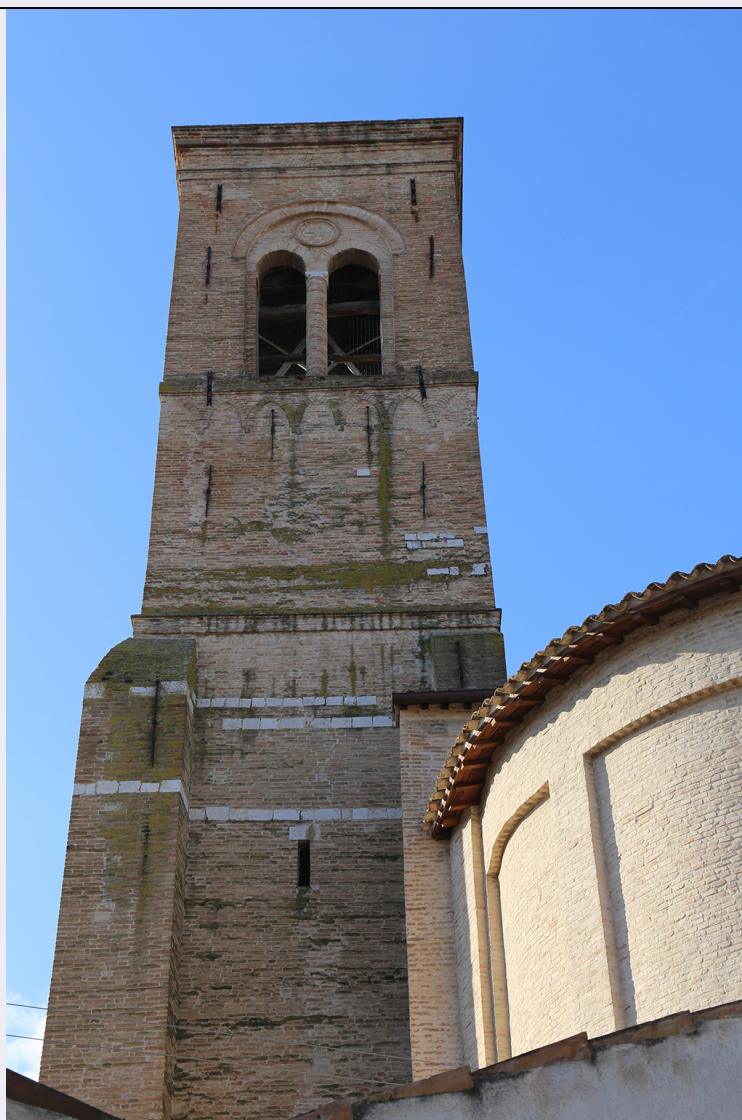
REL - CRONOLOGIA, ESTREMO REMOTO	
RELS - Secolo	XXI
RELI - Data	2016
REV - CRONOLOGIA, ESTREMO RECENTE	
REVS - Secolo	XXI
REVI - Data	2017
SI - SPAZI	
SII - SUDDIVISIONE INTERNA	
SIIR - Riferimento	intero bene
SIIO - Tipo di suddivisione orizzontale	livelli continui
SIIN - Numero di piani	+1
SIIP - Tipo di piani	p. t.
SIIV - Suddivisione verticale	corpo unico
IS - IMPIANTO STRUTTURALE	
	Torre campanaria della Chiesa di san Domenico, affiancata sul fronte

IST - Configurazione strutturale primaria	destro, in posizione arretrata, le a blocco, muratura portante presenta una pianta quadrata con sviluppo verticale in mattoni a vista e ricorsi in blocchi di pietra.
PN - PIANTA	
PNR - Riferimento alla parte	intero bene
PNT - PIANTA	
PNTQ - Riferimento piano o quota	p.t.
PNTS - Schema	a blocco
PNTF - Forma	quadrata
FN - FONDAZIONI	
FNA - Tipo di terreno a livello di appoggio	Non accertabile
SV - STRUTTURE VERTICALI	
SVC - TECNICA COSTRUTTIVA	
SVCU - Ubicazione	Intero bene
SVCT - Tipo di struttura	parete
SVCC - Genere	muratura portante
SVCQ - Qualificazione del genere	mista in mattoni e in blocchi di pietra di forma i
SVCM - Materiali	pietra/laterizio
SO - STRUTTURE DI ORIZZONTAMENTO	
SOU - Ubicazione	intero bene
SOF - TIPO	
SOFG - Genere	volta
SOFF - Forma	a schifo
SOFP - Caratteristiche	in mattoni a vista
DE - ELEMENTI DECORATIVI	
DEC - ELEMENTI DECORATIVI	
DECU - Ubicazione	prospetto principale
