# SCHEDA

OGTD - Definizione tipologica	chiesa
OGTQ - Qualificazione	sconsacrata
OGTN - Denominazione	Chiesa di San Paolo

<b>PVCC - Comune</b>	Venafro
<b>PVCL - Località</b>	VENAFRO
<b>PVCI - Indirizzo</b>	Via Gianbattista Della Valle
<b>CST - CENTRO STORICO</b>	
<b>CSTN - Numero d'ordine</b>	001
<b>CSTD - Denominazione</b>	Venafro
<b>CSTA</b>	capoluogo municipale
<b>ZUR - ZONA URBANA</b>	
<b>ZURN - Numero</b>	01
<b>ZURD - Denominazione</b>	zona centrale
<b>SET - SETTORE</b>	
<b>SETT - Tipo</b>	SU
<b>SETN - Numero</b>	001
<b>SETP - Numero nel settore</b>	002
<b>CS - LOCALIZZAZIONE CATASTALE</b>	
<b>CTL - Tipo di localizzazione</b>	localizzazione fisica
<b>CTS - LOCALIZZAZIONE CATASTALE</b>	
<b>CTSC - Comune</b>	Venafro
<b>CTSF - Foglio/Data</b>	015 /1982
<b>CTSN - Particelle</b>	14
<b>CTSE - Particelle ed altri elementi di confine</b>	p.lle 13-15
<b>GP - GEOREFERENZIAZIONE TRAMITE PUNTO</b>	
<b>GPI - Identificativo punto</b>	2
<b>GPL - Tipo di localizzazione</b>	localizzazione fisica
<b>GPD - DESCRIZIONE DEL PUNTO</b>	
<b>GPDP - PUNTO</b>

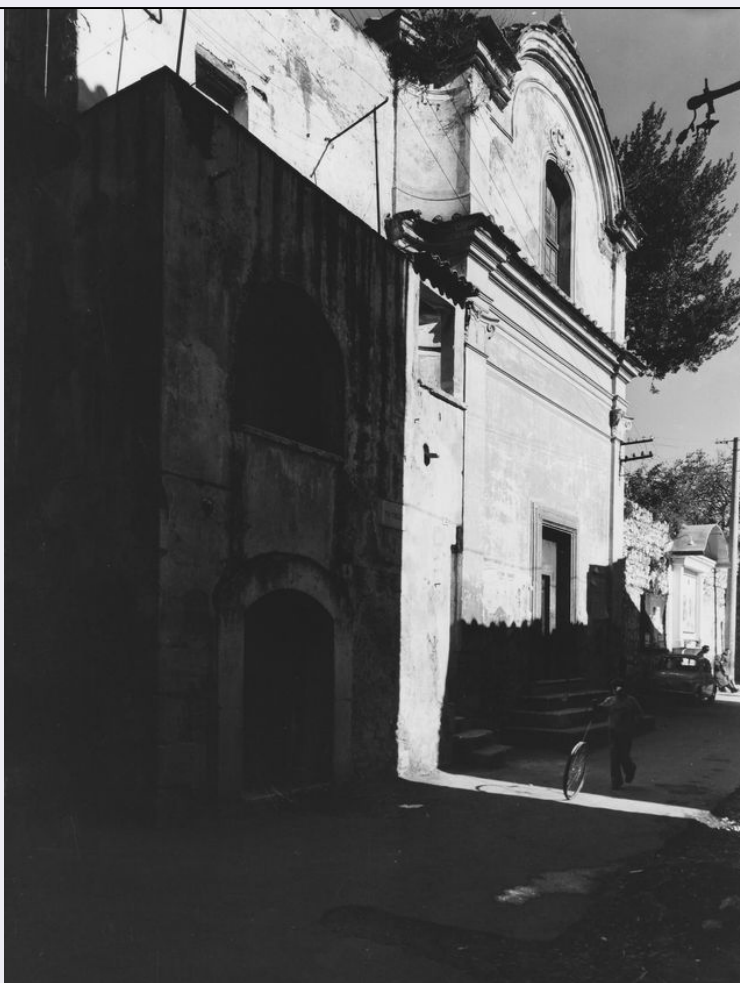
L'edificio ha pianta di forma rettangolare articolata in tre campate, delle quali la centrale, a base quadrata, sormontata da cupola e le altre coperte da volte a botte unghiata. Le murature sono in pietra e sono intonacate. La facciata si presenta con doppio ordine di lesene spartito da trabeazione con cornice terminale ad arco proiettante il profilo della volta a botte interna.
