# SCHEDA

PVCP - Provincia	BL
PVCC - Comune	Falcade
PVCL - Località	Costa di Sotto

OGTT - Tipo	tabià
OGTD - Denominazione	Tabià

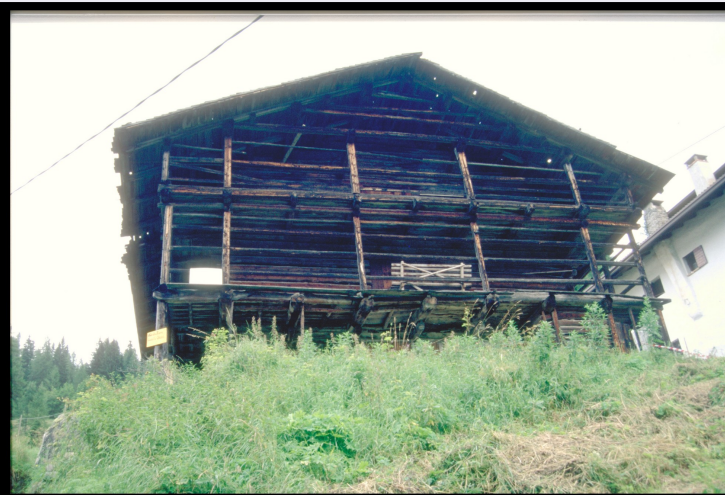
<b>STCR - Riferimento alla parte</b>	intero bene
<b>STCC - Stato di conservazione</b>	immediato pericolo
<b>STCO - Indicazioni specifiche</b>	Una larga parte della struttura interna del fienile è stata spostata dalla sede originaria e affastellata all'interno del tabià, a causa dei danni provocati dalle intemperie e dal ritardo nella riparazione del tetto.

<b>compilatore</b>	Abbruscato F.
<b>CMPD - Data</b>	1999
<b>FUR - Funzionario responsabile</b>	Costanzo G.
<b>AN - ANNOTAZIONI</b>	
<b>OSS - Osservazioni</b>	Tabià a tre piani, a 'kolondiei', con base in pietra e a'castello' e con gli ultimi due livelli interamente in legno. La copertura è parzialmente in scandole e i portoni a 'cardelin'.La relazione storica è contenuta nel file : 00307836.doc.
