SCHEDA

OGTD - Definizione tipologica	chiesa
OGTQ - Qualificazione	parrocchiale
OGTN - Denominazione	Chiesa di San Lorenzo Martire

PVCS - Stato	ITALIA
PVCR - Regione	Abruzzo
PVCP - Provincia	TE
PVCC - Comune	Teramo
PVCL - Località	COLLEMINUCCIO

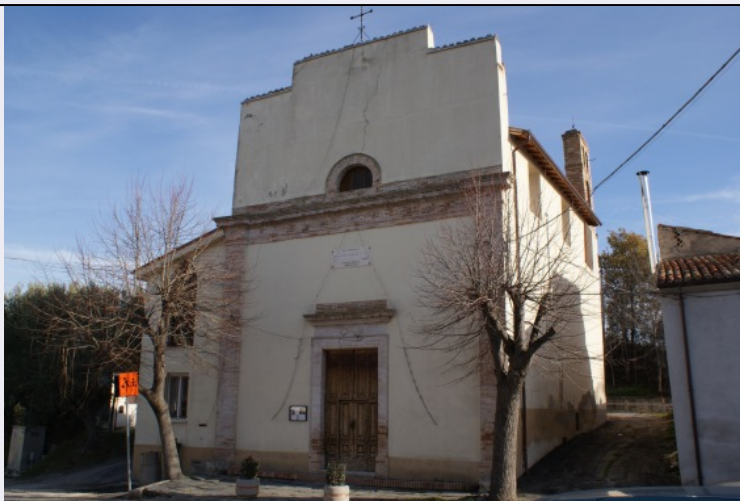
L'impianto strutturale è in muratura portante. Alti contrafforti in mattoni di base rettangolare rastremano verso l'alto all'esterno del volume absidale e in sommità sono traforati da aperture rettangolari corrispondenti alle aperture ovoidali interne dell'abside. All'interno la copertura è caratterizzata da capriate lignee di luce inferiore alla dimensione trasversale; l'incastro delle capriate è realizzato su lame murarie emergenti dalle murature perimetrali le quali, superata la trabeazione, divengono paraste rettangolari. Un piccolo campanile a vela per tre campane si erge dalla parte posteriore della parete di destra.

STCR - Riferimento alla parte	intero bene
STCC - Stato di conservazione	danno lieve
STCO - Indicazioni specifiche	Il terremoto del 6 aprile 2009, pur avendo lasciato visibili segni anche sulla facciata esterna, non ha per fortuna danneggiato la struttura portante della chiesa.
