SCHEDA

OGTD - Definizione tipologica	chiesa
OGTQ - Qualificazione	parrocchiale
OGTN - Denominazione	Chiesa di S. Maria del Carmine

OGAD - Denominazione	Chiesa di San Nicola
LC - LOCALIZZAZIONE GEOGRAFICO-AMMINISTRATIVA	
PVC - LOCALIZZAZIONE GEOGRAFICO-AMMINISTRATIVA	
PVCS - Stato	ITALIA
PVCR - Regione	Abruzzo
PVCP - Provincia	TE
PVCC - Comune	Teramo
PVCL - Località	CAVUCCIO
PVE - Diocesi	TERAMO-ATRI
CS - LOCALIZZAZIONE CATASTALE	
CTL - Tipo di localizzazione	localizzazione fisica
CTS - LOCALIZZAZIONE CATASTALE	
CTSC - Comune	Teramo loc.Cavuccio
CTSF - Foglio/Data	87/2018
CTSN - Particelle	B
GP - GEOREFERENZIAZIONE TRAMITE PUNTO	
GPI - Identificativo punto	2
GPL - Tipo di localizzazione	localizzazione fisica
GPD - DESCRIZIONE DEL PUNTO	
GPDP - PUNTO	
GPDPX - Coordinata X	13.654574
GPDPY - Coordinata Y	42.642362
GPM - Metodo di georeferenziazione	punto esatto
GPT - Tecnica di georeferenziazione	rilievo da foto aerea senza sopralluogo
GPP - Proiezione e Sistema di riferimento	WGS84
GPB - BASE DI RIFERIMENTO	
GPBB - Descrizione sintetica	ICCD1004366_OI.ORTOI

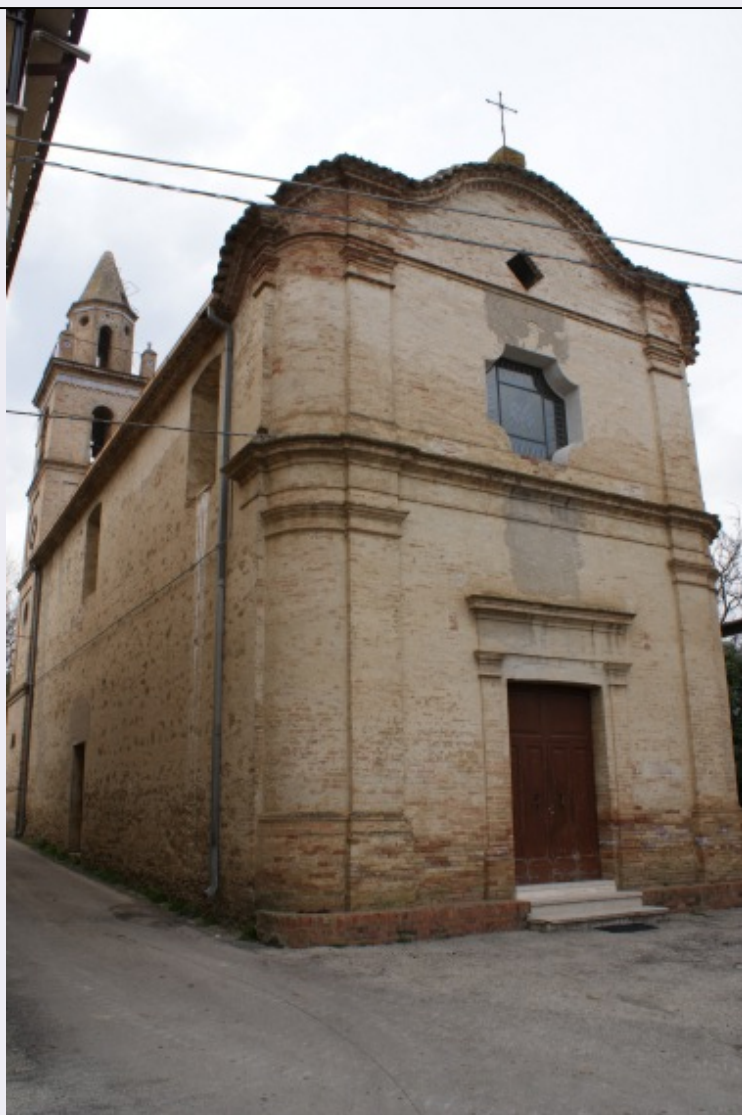
FTAP - Tipo	fotografia digitale (file)
FTAA - Autore	Francesco Mosca
FTAD - Data	2011
FTAC - Collocazione	www.paesiteramani.it
FTAN - Codice identificativo	1300020606_IMG_1
FTAT - Note	Prospetto principale
FTAF - Formato	jpeg
FTA - DOCUMENTAZIONE FOTOGRAFICA	
FTAX - Genere	documentazione allegata
FTAP - Tipo	fotografia digitale (file)
FTAC - Collocazione	https://necrologie.repubblica.it
FTAN - Codice identificativo	1300020606_IMG_2
FTAT - Note	Interno
FTA - DOCUMENTAZIONE FOTOGRAFICA	
FTAX - Genere	documentazione esistente
FTAP - Tipo	fotografia digitale (file) da fotografia b/n
FTAA - Autore	L. Forno
FTAD - Data	1984
