# SCHEDA

OGTD - Definizione tipologica	casa
OGTQ - Qualificazione	privata
OGTN - Denominazione	Casa trecentesca in Via Mazzini

<b>PVCC - Comune</b>	Udine
<b>PVCL - Località</b>	UDINE
<b>PVCI - Indirizzo</b>	Via Mazzini, 1
<b>CST - CENTRO STORICO</b>	
<b>CSTA</b>	capoluogo municipale
<b>ZUR - ZONA URBANA</b>	
<b>ZURD - Denominazione</b>	zona centrale
<b>SET - SETTORE</b>	
<b>SETT - Tipo</b>	SU
<b>CS - LOCALIZZAZIONE CATASTALE</b>	
<b>CTL - Tipo di localizzazione</b>	localizzazione fisica
<b>CTS - LOCALIZZAZIONE CATASTALE</b>	
<b>CTSC - Comune</b>	Udine
<b>CTSF - Foglio/Data</b>	33
<b>CTSN - Particelle</b>	653
<b>CTSE - Particelle ed altri elementi di confine</b>	652, 654
<b>GP - GEOREFERENZIAZIONE TRAMITE PUNTO</b>	
<b>GPI - Identificativo punto</b>	2
<b>GPL - Tipo di localizzazione</b>	localizzazione fisica
<b>GPD - DESCRIZIONE DEL PUNTO</b>	
<b>GPDP - PUNTO</b>	
<b>GPDPX - Coordinata X</b>	13.232597707
<b>GPDPY - Coordinata Y</b>	46.066361616
<b>GPM - Metodo di georeferenziazione</b>	punto esatto
<b>GPT - Tecnica di georeferenziazione</b>	rilievo da cartografia con sopralluogo

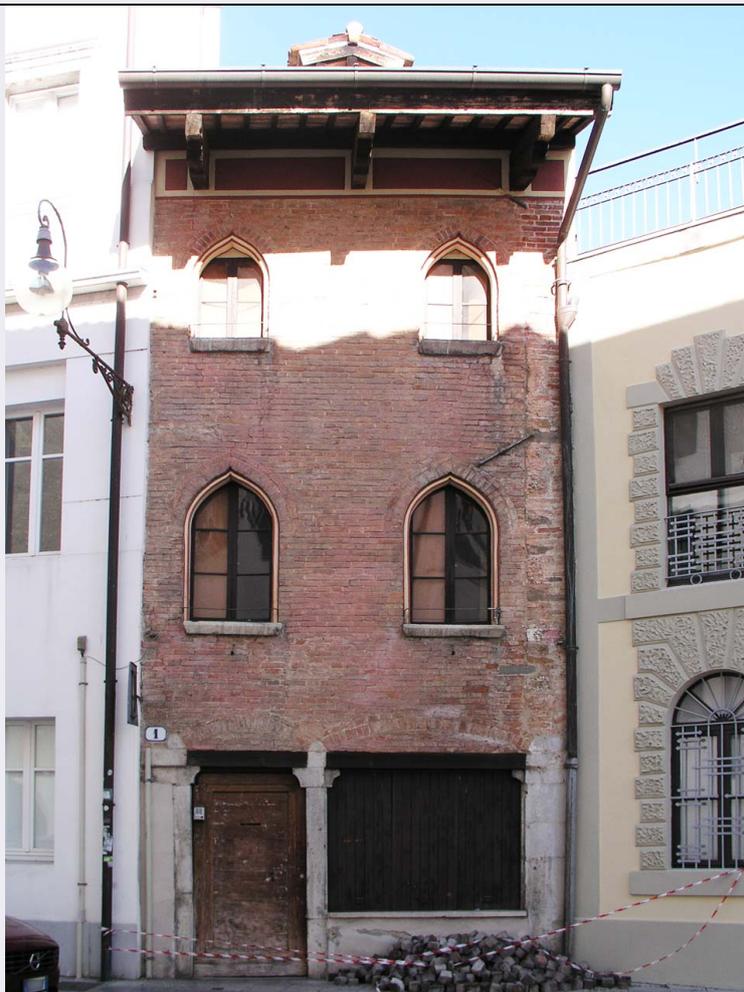
Realizzato in mattoni a vista, è l'edificio di stile gotico-veneziano più antico della città. Nel 1937 venne descritta come «Casetta medioevale di porte due, finestre due, restaurata nel 1932». La copertura è realizzata con struttura in legno e rivestimento in coppi.

<b>parte</b>	intero bene
<b>STCC - Stato di conservazione</b>	mediocre
<b>RS - RESTAURI</b>	
<b>RST - RESTAURI</b>	
<b>RSTR - Riferimento alla parte</b>	intero bene
<b>RSTI - Data inizio</b>	1932
<b>RSTF - Data fine</b>	non accertata
<b>RSTT - Tipo di intervento</b>	Restauro esterno: venne tolto l'intonaco della facciata (realizzato a fine 1800) e rimesso in luce il paramento di mattoni, vennero risistemate le antiche finestre in stile gotico veneziano del XV secolo con vetri piombati e ripristinate le tegole decorate del tetto.
<b>RST - RESTAURI</b>	
<b>RSTR - Riferimento alla parte</b>	intero bene
<b>RSTI - Data inizio</b>	1944
<b>RSTF - Data fine</b>	non accertata
<b>RSTT - Tipo di intervento</b>	Consolidamento
<b>US - UTILIZZAZIONI</b>	
<b>USA - USO ATTUALE</b>	
<b>USAR - Riferimento alla parte</b>	intero bene
<b>USAD - Uso</b>	nessuno
<b>USO - USO STORICO</b>	
<b>USOR - Riferimento alla parte</b>	intero bene
