SCHEDA

OGTD - Definizione tipologica	barchessa
OGTN - Denominazione	Edifici seicenteschi

denominazione	sconosciuto
OGAD - Denominazione	Edifici settecenteschi
LC - LOCALIZZAZIONE GEOGRAFICO-AMMINISTRATIVA	
PVC - LOCALIZZAZIONE GEOGRAFICO-AMMINISTRATIVA	
PVCS - Stato	ITALIA
PVCR - Regione	Friuli-Venezia Giulia
PVCP - Provincia	UD
PVCC - Comune	Moruzzo
PVCL - Località	BRAZZACCO ALTO
PVCI - Indirizzo	Via del Castello Stradon
CST - CENTRO STORICO	
CSTA	frazione
ZUR - ZONA URBANA	
ZURD - Denominazione	borgo rurale
SET - SETTORE	
SETT - Tipo	TP
CS - LOCALIZZAZIONE CATASTALE	
CTL - Tipo di localizzazione	localizzazione fisica
CTS - LOCALIZZAZIONE CATASTALE	
CTSC - Comune	Moruzzo
CTSF - Foglio/Data	8
CTSN - Particelle	64, 221, 248, 348
CTSE - Particelle ed altri elementi di confine	57, 59, 146, 204, 228
GP - GEOREFERENZIAZIONE TRAMITE PUNTO	
GPI - Identificativo punto	2
GPL - Tipo di localizzazione	localizzazione fisica
GPD - DESCRIZIONE DEL PUNTO	
GPDP - PUNTO	
GPDPX - Coordinata X	13.146890501
GPDPY - Coordinata Y	46.124220961

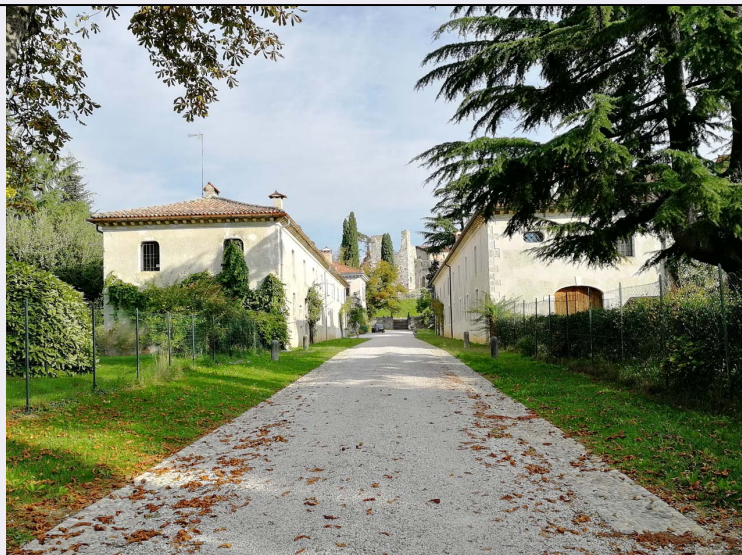
Le due barchesse sono di estremo interesse sia per le caratteristiche architettoniche, sia per la posizione scenografica e prospettica legata allo sviluppo longitudinale ai fianchi del viale d'accesso al Castello. Sono stati mantenuti inalterati i caratteri funzionali di dipendenza e di servizio. Si tratta di due corpi simmetrici, sviluppati su due piani, dotati di diversi accessi. Al piano terra i prospetti presentano semplici finestre rettangolari, arricchite al primo livello da bordi superiori arrotondati. La copertura di entrambi i fabbricati è decorata su tutti i lati con dentelli sagomati.

STC - STATO DI CONSERVAZIONE	
STCR - Riferimento alla parte	intero bene
STCC - Stato di conservazione	buono
US - UTILIZZAZIONI	
USA - USO ATTUALE
