SCHEDA

OGTD - Definizione tipologica convento

OGTN - Denominazione Ex Convento di S.Girolamo

OGAD - Denominazione Biblioteca storica "Lelio Pasolini"

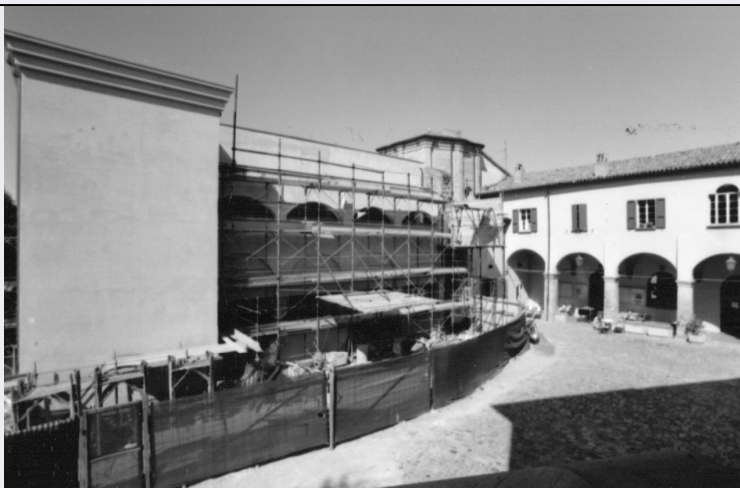
| IST - Configurazione strutturale primaria | Il complesso si presenta come una somma di edifici con aspetto alquanto diverso da quello originario: l'ala conventuale superstite è costituita da una serie di ampie sale poste al piano terreno (probabili refettori e servizi vari) con volte ellittiche. Sotto al portico, in posizione centrale, trovasi la scala principale con gradini in cotto, frutto di recenti restauri, che mette in comunicazione con il primo piano; lo schema distributivo è rimasto immutato e rappresenta senza ombra di dubbio l'elemento più interessante dell'intero fabbrica: due ampi corridoi si dipartono simmetricamente evidenziando alle pareti paraste accoppiate che scandiscono ritmicamente gli accessi alle celle; questi ultimi presentano, al di sopra delle modanature che incorniciano le porte, lunette affrescate molto ben conservate, create in corrispondenza di eleganti volte a vela su basi rettangolari. Purtroppo a tanto rigore iniziale non corrisponde la suddivisione interna degli spazi destinati anticamente agli alloggi dei frati: l'attuale uso improprio (residenziale) ne ha snaturato completamente l'aspetto. L'abside, unico elemento sopravvissuto della chiesa (che fa pensare esternamente ad un edificio di culto di belle fattezze), riesce a stento a denunciare lo scopo per cui venne costruito: utilizzato come sala per riunioni, è caratterizzato da una volta sferica in mattoni stuccati "a faccia a vista". Per comprendere ciò che doveva essere l'antico portico del chiostro perduto è necessario disporsi all'interno del porticato stesso ed osservare le eleganti, per quanto esili, colonnine in pietra che appaiono ancora in alcuni incavi creati volutamente nel parametro murario degli otto pilastri esistenti. Il lato ovest presenta due corpi ben distinti: l'uno, più alto, è il proseguimento dell'ala conventuale ed è intonato, l'altro, forse l'antica sagrestia, è sormontato dall'abside a |

base poligonale ed è stato lasciato “a faccia a vista”. Il lato nord, anonimo, in quanto retro del convento, presenta un cornicione di cotto stuccato di fattura ottocentesca realizzato, con ogni probabilità, per “nobilitare” questo prospetto quando, con l’apertura della strada sottostante, venne ad acquistare improvvisamente maggiore importanza.
