# SCHEMA

OGTN - Denominazione Chiesa di S. Pietro martire e campanile

PVCC - Comune Antegnate

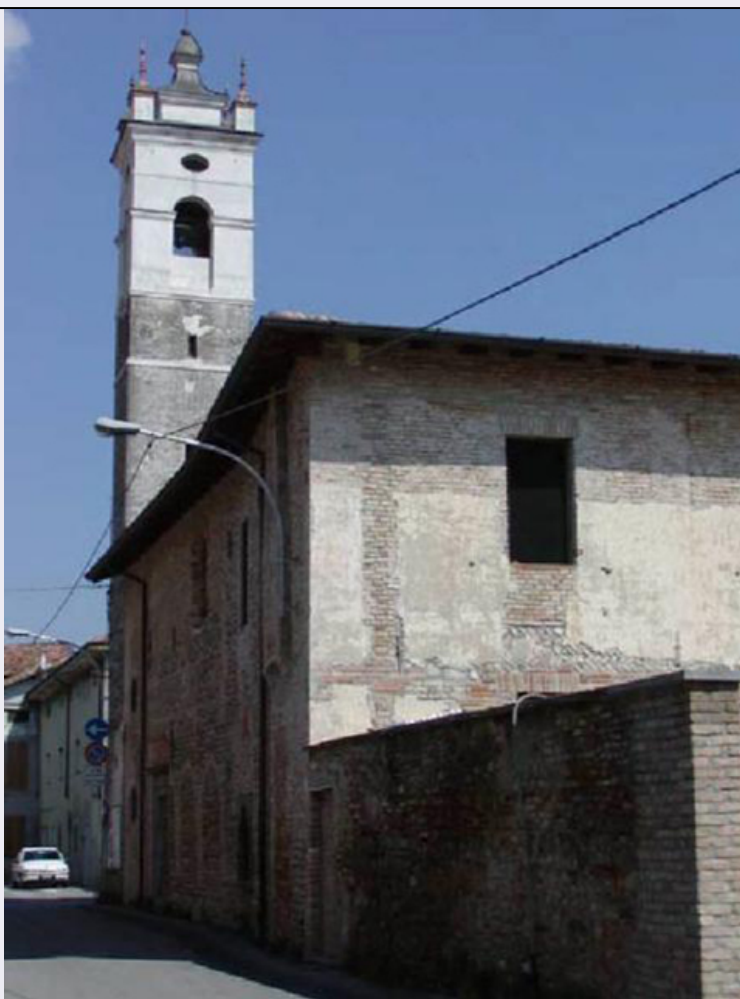
| <b>OSS - Osservazioni</b> | 6) Nella parte bassa della muratura sono visibili alcuni archi a sesto acuto/ portale ingresso laterale architravato in pietra di Sarnico/ alcune finestre mistilinee sono state realizzate su precedenti aperture/ decorazione interna a stucco. |
