# SCHEDA

OGTD - Definizione tipologica	villa
OGTN - Denominazione	Casa Colleoni

PVCS - Stato	ITALIA
PVCR - Regione	Lombardia
PVCP - Provincia	BG
PVCC - Comune	Capriate San Gervasio
PVCL - Località	CAPRIATE SAN GERVASIO
PVCI - Indirizzo	via Trieste 14 , 14A , 16(P)
PVL - Altra località	San Gervasio d'Adda (frazione ISTAT)

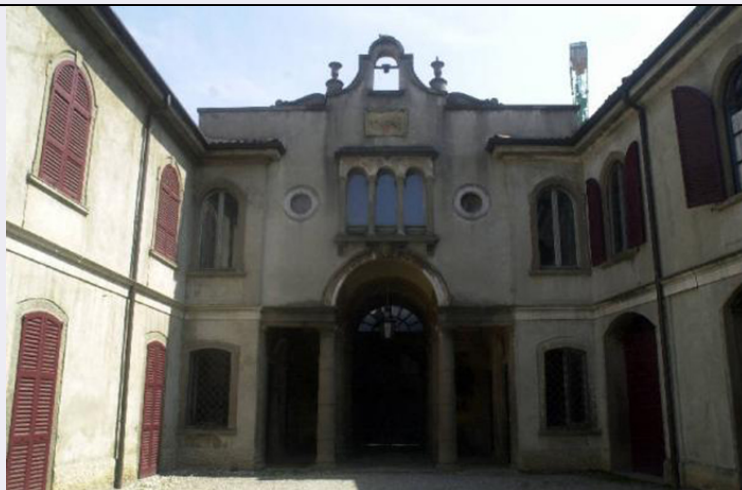
5) Timpano mistilineo sopra la loggia trifora/ atrio passante, con colonne fasciate/ verso il giardino, portico trabeato con serliana in corrispondenza dell'atrio/ in una sala dell'ala nord, al p.1, ovale monocromo raffigurante un episodio della vita di B. Colleoni/ nel parco annesso, tempietto in marmo di Candoglia composto di pezzi autentici del Duomo di Milano sostituiti in restauri 800eschi/ sul lato opposto della via, una concavità nella cortina degli edifici antistanti (realizzati in ciottoli a spinapesce) crea una corrispondenza architettonica di gusto barocco con la facciata della villa/ bibl.: Perogalli-Sandri-Zanella, Ville della provincia di Bergamo, Milano 1983, p. 247.
