# SCHEDA

**OGTD - Definizione tipologica** chiesa

**OGTN - Denominazione** Chiesa di S. Maria Assunta

| <b>PVCC - Comune</b> | Chiuduno |

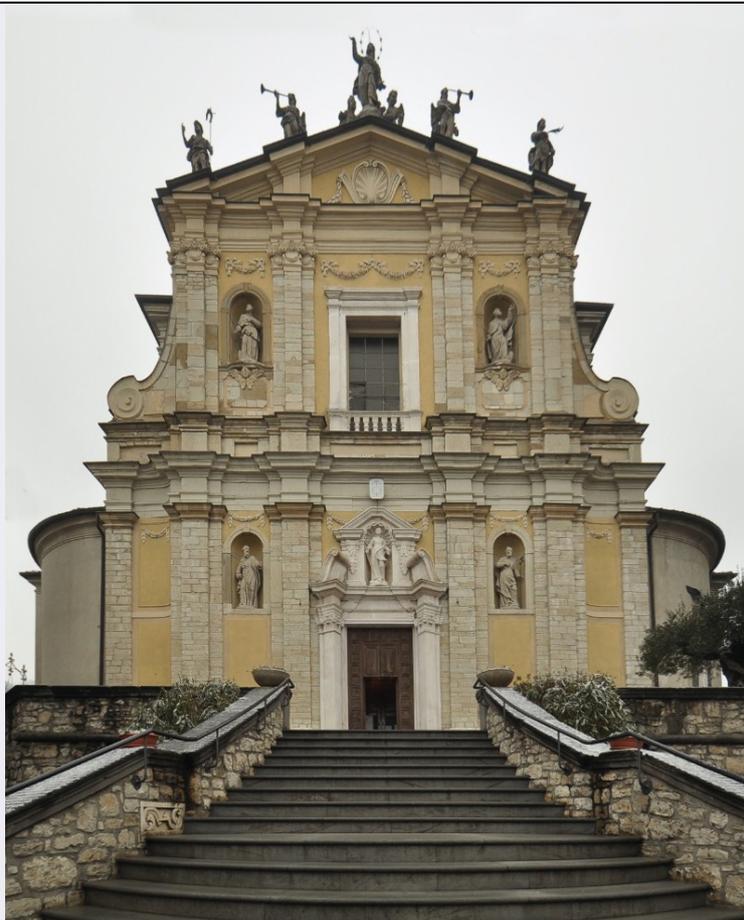
| <b>PNTS - Schema</b> | a tre navate |
| <b>SVCM - Materiali</b> | muratura e intonaco/ pietra da taglio (lesene)/ pietra di Botticino (cornici, portale) |
| <b>SOFG - Genere</b> | volta |
| <b>SOFF - Forma</b> | a botte |

| <b>Qualificazione della forma</b> | lunettata |
| <b>SOFF - Forma</b> | a vela |
| <b>CPMM - Materiali</b> | laterizio (coppi) |
