# SCHEDA

OGTD - Definizione tipologica	casa
OGTQ - Qualificazione	privata
OGTN - Denominazione	Casa con portico a quattro arcate

OGAG - Genere denominazione	sconosciuto
OGAD - Denominazione	Case di Piazza Cattaneo

PVCS - Stato	ITALIA
PVCR - Regione	Friuli-Venezia Giulia
PVCP - Provincia	UD
PVCC - Comune	San Daniele del Friuli
PVCL - Località	SAN DANIELE DEL FRIULI
PVCI - Indirizzo	Piazza Carlo Cattaneo, 2, 3, 4, 5
PVCV - Altre vie di comunicazione	Via Alessandro Manzoni, 30

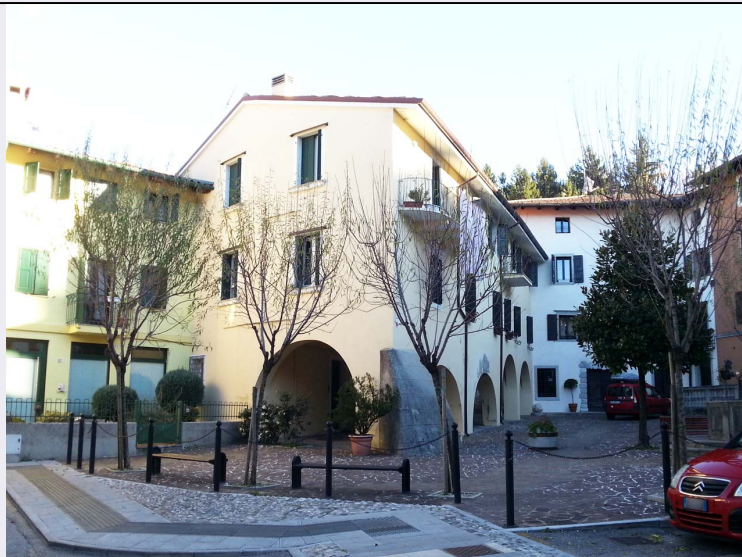
<b>REL - CRONOLOGIA, ESTREMO REMOTO</b>	
<b>RELS - Secolo</b>	XIII-XIV
<b>REV - CRONOLOGIA, ESTREMO RECENTE</b>	
<b>REVS - Secolo</b>	XX
<b>REVF - Frazione di secolo</b>	ultimo quarto
<b>SI - SPAZI</b>	
<b>SII - SUDDIVISIONE INTERNA</b>	
<b>SIIR - Riferimento</b>	intero bene
<b>SIIO - Tipo di suddivisione orizzontale</b>	livelli continui
<b>SIIN - Numero di piani</b>	+3
<b>IS - IMPIANTO STRUTTURALE</b>	
<b>IST - Configurazione strutturale primaria</b>	Il fabbricato, il cui fronte anteriore (sud) é prospiciente Piazza Cattaneo, si sviluppa su tre piani fuori terra. La composizione prospettica principale é contrassegnata, al piano terra, dalla successione di quattro archi, due a tutto sesto e due a sesto ribassato, di diversa luce ed altezza, a definire il porticato esterno su cui s'affacciano quattro ingressi. I piani primo e secondo sono scanditi da aperture rettangolari di cui due affaccianti su poggiali, con soletta in cemento armato e ringhiera metallica.

<b>PN - PIANTA</b>	
<b>PNR - Riferimento alla parte</b>	intero bene
<b>PNT - PIANTA</b>	
<b>PNTS - Schema</b>	irregolare
<b>SV - STRUTTURE VERTICALI</b>	
<b>SVC - TECNICA COSTRUTTIVA</b>	
<b>SVCU - Ubicazione</b>	prospetti
<b>SVCT - Tipo di struttura</b>	parete
<b>SVCC - Genere</b>	muratura mista
<b>SVC - TECNICA COSTRUTTIVA</b>	
<b>SVCU - Ubicazione</b>	prospetto principale
<b>SVCT - Tipo di struttura</b>	pilastrì
<b>SVCC - Genere</b>	muratura mista
<b>SO - STRUTTURE DI ORIZZONTAMENTO</b>

<b>SOU - Ubicazione</b>	intero bene
<b>SOF - TIPO</b>	
<b>SOFG - Genere</b>	solaio
<b>SOE - STRUTTURA</b>	
<b>SOEC - Tecnica costruttiva</b>	latero cemento
<b>SO - STRUTTURE DI ORIZZONTAMENTO</b>	
<b>SOU - Ubicazione</b>	intero bene
<b>SOF - TIPO</b>	
<b>SOFG - Genere</b>	controsoffitto
<b>CP - COPERTURE</b>	
<b>CPU - Ubicazione</b>	intero bene
<b>CPF - CONFIGURAZIONE ESTERNA</b>	
<b>CPFG - Genere</b>	a tetto
<b>CPFF - Forma</b>	a falde
<b>CPM - MANTO DI COPERTURA</b>	
<b>CPMR - Riferimento</b>	intera copertura
<b>CPMT - Tipo</b>	coppi
<b>CPMM - Materiali</b>	laterizio
<b>DE - ELEMENTI DECORATIVI</b>	
<b>DEC - ELEMENTI DECORATIVI</b>	
<b>DECU - Ubicazione</b>	prospetto principale
<b>DECL - Collocazione</b>	esterna
<b>DECT - Tipo</b>	portico
<b>DECQ - Qualificazione del tipo</b>	ad arco ribassato
<b>DECQ - Qualificazione del tipo</b>	con arco a tutto sesto
<b>CO - CONSERVAZIONE</b>	
<b>STC - STATO DI CONSERVAZIONE</b>

<b>STCR - Riferimento alla parte</b>	intero bene
<b>STCC - Stato di conservazione</b>	buono
<b>RS - RESTAURI</b>	
<b>RST - RESTAURI</b>	
<b>RSTR - Riferimento alla parte</b>	intero bene
<b>RSTI - Data inizio</b>	anni '70 sec. XX
<b>RSTT - Tipo di intervento</b>	Interventi edilizi di consolidamento delle murature portanti, sostituzione dei solai lignei con strutture in laterocemento, realizzazione di nuova scala in cemento armato, rifacimento delle pavimentazioni, degli intonaci esterni ed interni e dei serramenti.
<b>US - UTILIZZAZIONI</b>	
<b>USA - USO ATTUALE</b>
