SCHEDA

OGTD - Definizione tipologica	chiesa
OGTQ - Qualificazione	parrocchiale
OGTN - Denominazione	Chiesa della Madonna Assunta in Cielo

PVCS - Stato	ITALIA
PVCR - Regione	Piemonte
PVCP - Provincia	AT
PVCC - Comune	Montemagno
PVCI - Indirizzo	Piazza San Martino
PVE - Diocesi	CASALE MONFERRATO

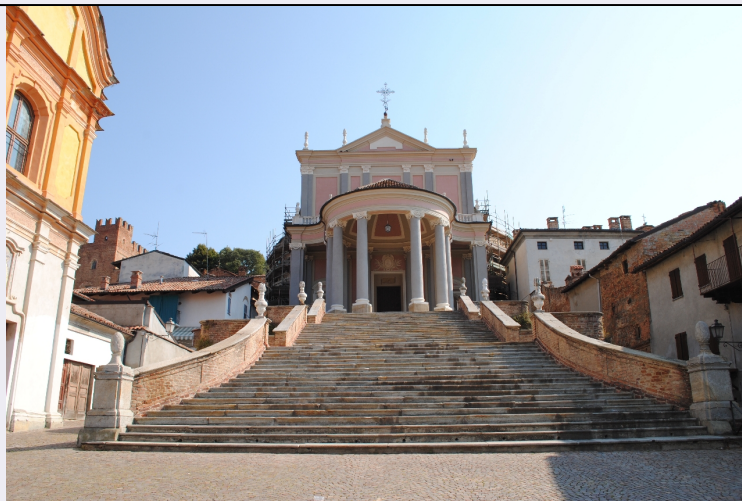
DESCRIZIONE. Edificio a pianta centrale, circolare, costruita nel 1822 su una preesistenza a pianta rettangolare. Le colonne ioniche disposte in asse tra loro, delimitavano, prima dell'ampliamento, al navata centrale della preesistente chiesa. (segue nella scheda cartacea allegata). ARREDAMENTI. Confessionali; pulpito. STRUTTURE SOTTERRANEE. 1 piano sotterraneo; chiesa a pianta circolare; volte a crociera su pilastri in mattoni; fondazioni non accertabili. ARCHIVI. Archivio Parrocchiale di Montemagno, A.P.M.. RESTAURI. Ricerche archivistiche e bibliografiche condotte dal compilatore non hanno permesso di stabilire le date precise circa i restauri eseguiti pertanto si possono far coincidere le date riportate nelle "Vicende Costruttive" (cfr. paragrafi RE) con le epoche in cui sono state eseguite opere di restauro o di manutenzione (cfr. paragrafi RS). AGGIORNAMENTO. Sono stati aggiornati i campi relativi ai paragrafi CS, GP, CO, RS, NVC e DO.
