SCHEDA

OGTD - Definizione tipologica	cappella
OGTQ - Qualificazione	rurale
OGTN - Denominazione	cappella di San Michele

PVCS - Stato	ITALIA
PVCR - Regione	Molise
PVCP - Provincia	CB
PVCC - Comune	Macchia Valfortore
PVCL - Località	MACCHIA VALFORTORE
PVCE	località San Michele
PVCI - Indirizzo	Strada Provinciale 39
PVE - Diocesi	CAMPOBASSO-BOIANO

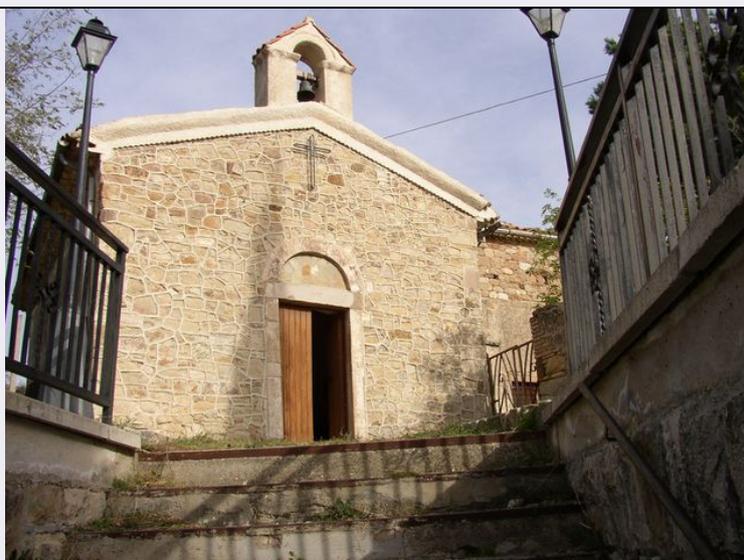
IST - Configurazione strutturale primaria	La cappella è in pianta ad aula di forma rettangolare, la muratura portante è in pietra . La copertura è del tipo a capanna con un cornicione modanato. La facciata principale è semplice e presenta un portale lunettato. All’incrocio delle due falde un piccolo campanile, in muratura intonacata, a vela.
--	---
