# SCHEDA

OGTD - Definizione tipologica	chiesa
OGTN - Denominazione	CHIESA DELLA MISERICORDIA

<b>OGA - ALTRA DENOMINAZIONE</b>	
<b>OGAG - Genere denominazione</b>	originaria
<b>OGAD - Denominazione</b>	CHIESA DI SAN GALGANO
<b>LC - LOCALIZZAZIONE GEOGRAFICO-AMMINISTRATIVA</b>	
<b>PVC - LOCALIZZAZIONE GEOGRAFICO-AMMINISTRATIVA</b>	
<b>PVCS - Stato</b>	ITALIA
<b>PVCR - Regione</b>	Toscana
<b>PVCP - Provincia</b>	SI
<b>PVCC - Comune</b>	San Gimignano
<b>PVCL - Località</b>	SAN GIMIGNANO
<b>PVCI - Indirizzo</b>	Via della Rocca, s.n.c.
<b>CST - CENTRO STORICO</b>	
<b>CSTN - Numero d'ordine</b>	01
<b>CSTD - Denominazione</b>	San Gimignano
<b>CSTA</b>	capoluogo municipale
<b>SET - SETTORE</b>	
<b>SETT - Tipo</b>	SU
<b>CS - LOCALIZZAZIONE CATASTALE</b>	
<b>CTL - Tipo di localizzazione</b>	localizzazione fisica
<b>CTS - LOCALIZZAZIONE CATASTALE</b>	
<b>CTSC - Comune</b>	San Gimignano
<b>CTSF - Foglio/Data</b>	156/ 1939
<b>CTSN - Particelle</b>	U
<b>CTSP - Proprietari</b>	Proprietà privata: Confraternita di Misericordia

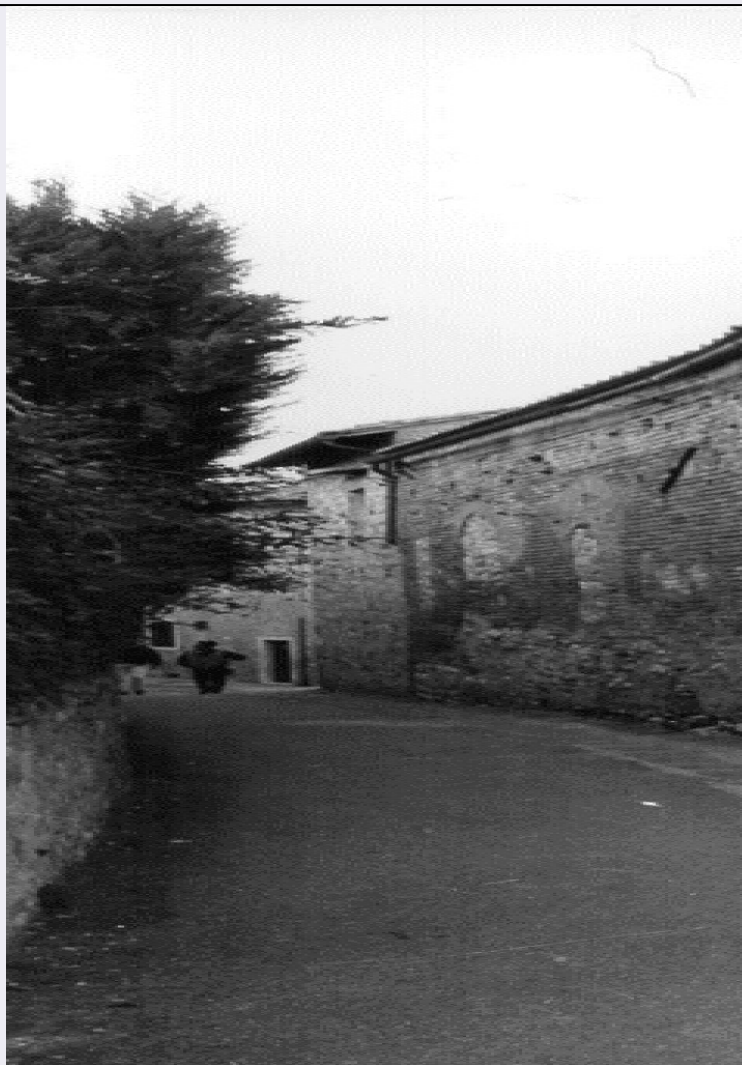
<b>parte</b>	intero bene
<b>USAD - Uso</b>	chiesa
<b>USO - USO STORICO</b>	
<b>USOR - Riferimento alla parte</b>	intero bene
<b>USOC - Riferimento cronologico</b>	destinazione originaria
<b>USOD - Uso</b>	chiesa
<b>TU - CONDIZIONE GIURIDICA E VINCOLI</b>	
<b>CDG - CONDIZIONE GIURIDICA</b>	
<b>CDGG - Indicazione generica</b>	proprietà privata
<b>CDGS - Indicazione specifica</b>	Confraternita di Misericordia
<b>CDGI - Indirizzo</b>	San Gimignano; Via San Matteo, 69
<b>NVC - PROVVEDIMENTI DI TUTELA</b>	
<b>NVCT - Tipo provvedimento</b>	ope legis (L.1089/1939 art.4)
<b>DO - FONTI E DOCUMENTI DI RIFERIMENTO</b>	
<b>FTA - DOCUMENTAZIONE FOTOGRAFICA</b>	
<b>FTAX - Genere</b>	documentazione allegata
<b>FTAP - Tipo</b>	fotografia b/n
<b>FTAD - Data</b>	1993/00/00
<b>FTAN - Codice identificativo</b>	S238F361693/78723
<b>FTAT - Note</b>	Prospetto principale su Via della Rocca (1993).
<b>FTA - DOCUMENTAZIONE FOTOGRAFICA</b>
