# SCHEDA

OGTD - Definizione tipologica	santuario
OGTQ - Qualificazione	Mariano
OGTN - Denominazione	Santuario cittadino della Madonna delle Grazie

PVCS - Stato	ITALIA
PVCR - Regione	Molise
PVCP - Provincia	CB
PVCC - Comune	Termoli
PVCL - Località	TERMOLI
PVCI - Indirizzo	Via Madonna delle Grazie
PVE - Diocesi	TERMOLI-LARINO

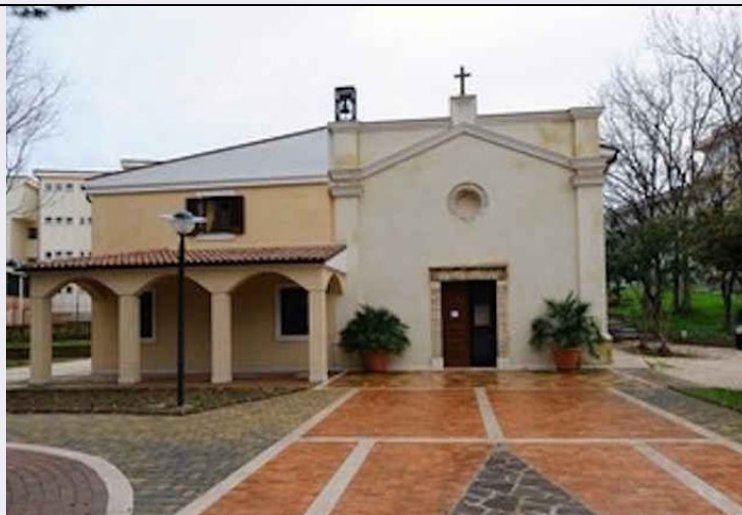
La chiesa ad una sola navata, la muratura è in pietra ed è intonacata; la copertura a due falde. La facciata presenta un semplice portale in pietra con architrave lineare, al di sopra in asse un oculo, la facciata termina con un coronamento orizzontale entro il quale una cornice modanata a formare una capanna, ai lati due paraste con capitelli modanati. a sinistra una ventola in ferro con una campana del settecento.
