SCHEDA

OGTD - Definizione tipologica	santuario
OGTQ - Qualificazione	Mariano
OGTN - Denominazione	Santuario cittadino della Madonna delle Grazie

PVCS - Stato	ITALIA
PVCR - Regione	Molise
PVCP - Provincia	CB
PVCC - Comune	Termoli
PVCL - Località	TERMOLI
PVCI - Indirizzo	Via Madonna delle Grazie
PVE - Diocesi	TERMOLI-LARINO

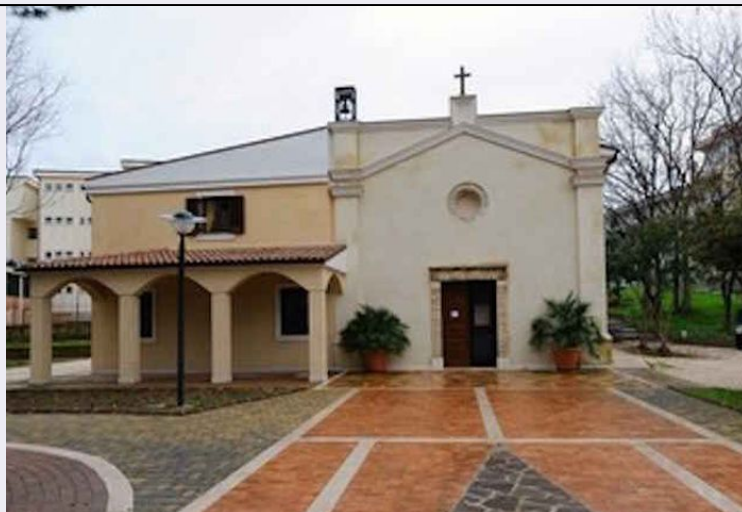
La chiesa ad una sola navata, la muratura è in pietra ed è intonacata; la copertura a due falde. La facciata presenta un semplice portale in pietra con architrave lineare, al di sopra in asse un oculo, la facciata termina con un coronamento orizzontale entro il quale una cornice modanata a formare una capanna, ai lati due paraste con capitelli modanati. a sinistra una ventola in ferro con una campana del settecento.

FTAX - Genere	documentazione allegata
FTAP - Tipo	fotografia digitale (file)
FTAA - Autore	Soprintendenza BAP Molise
FTAD - Data	2018/000/00
FTAE - Ente proprietario	Soprintendenza BAP Molise
FTAN - Codice identificativo	TermoliFA76116
FTAT - Note	facciata principale
