OGTD - Definizione tipologica casa-torre

PVCC - Comune Vilminore di Scalve

PVCI - Indirizzo via IV Novembre 2 , via Albrici

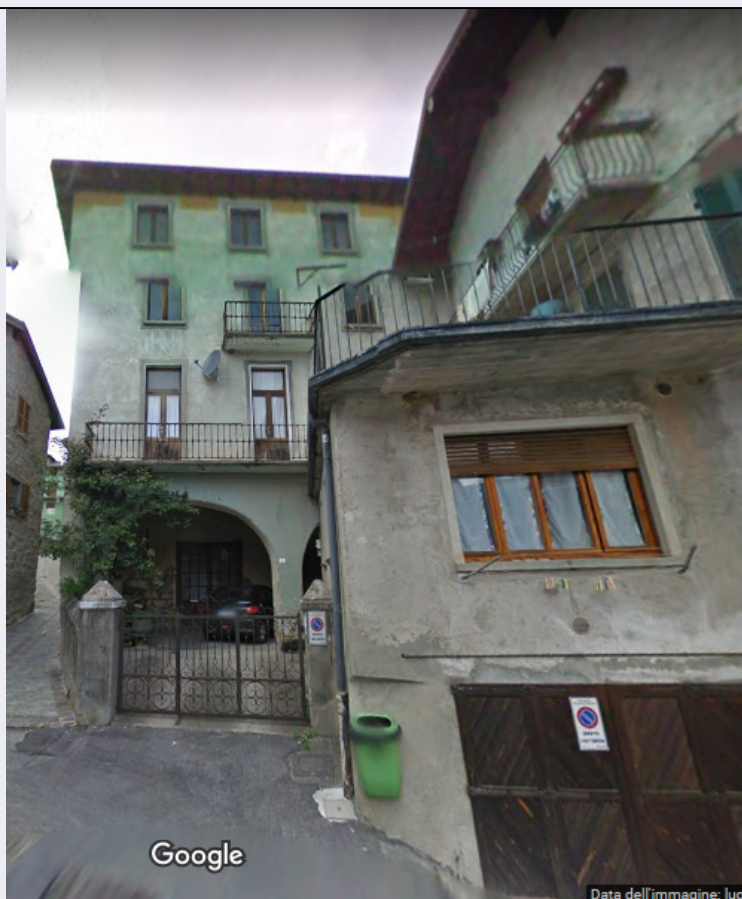
SVC - TECNICA COSTRUTTIVA	
SVCM - Materiali	pietra squadrata a vista
SO - STRUTTURE DI ORIZZONTAMENTO	
SOU - Ubicazione	p.t.
SOF - TIPO	
SOFG - Genere	volta
SO - STRUTTURE DI ORIZZONTAMENTO	
SOF - TIPO	
SOFG - Genere	solaio
CP - COPERTURE	
CPM - MANTO DI COPERTURA	
CPMM - Materiali	cemento (tegole)
US - UTILIZZAZIONI	
USA - USO ATTUALE	
USAR - Riferimento alla parte	intero bene
USAD - Uso	abitazione
USO - USO STORICO	
USOR - Riferimento alla parte	intero bene
USOC - Riferimento cronologico	destinazione originaria
USOD - Uso	abitazione
TU - CONDIZIONE GIURIDICA E VINCOLI	
CDG - CONDIZIONE GIURIDICA	
CDGG - Indicazione generica	proprietà privata
CDGS - Indicazione specifica	Morandi Francesco
CDGI - Indirizzo	via IV Novembre, 2 - Vilminore di Scalve (BG)
NVC - PROVVEDIMENTI DI TUTELA	
NVCT - Tipo provvedimento	L. n. 364/1909, art. 5
NVCE - Estremi provvedimento	1938/11/13
NVC - PROVVEDIMENTI DI TUTELA	
NVCT - Tipo provvedimento	L. 688/1912,

FTAE - Ente proprietario	Google
FTAN - Codice identificativo	SABAP_BS_300104768
FTAT - Note	Immagine creata da Google Street View
AD - ACCESSO AI DATI	
ADS - SPECIFICHE DI ACCESSO AI DATI	
ADSP - Profilo di accesso	1
ADSM - Motivazione	scheda contenente dati liberamente accessibili
CM - COMPILAZIONE	
CMP - COMPILAZIONE	
CMPD - Data	1998
CMPN - Nome	Sforza M. (compilazione)
CMPN - Nome	Vitelli S. (sopralluogo, compilazione)
FUR - Funzionario responsabile	Terafina A.
AGG - AGGIORNAMENTO - REVISIONE	
AGGD - Data	2018
AGGN - Nome	Salvarani MP.
AGGF - Funzionario responsabile	Sala L.
AN - ANNOTAZIONI	
OSS - Osservazioni	4) Restauro (1938 ca.)/ 6) La torre ha quattro piani fuori terra. Parti originarie sono i fronti N-O e S-O; su quest'ultimo si aprono due finestre a squarcio al p.t. e cinque finestre ad arco ai piani superiori; la più alta è stata privata dell'arco, evidenziando una modifica al livello della copertura. Sul lato verso la piazza, risulta aggiunto un corpo di fabbrica più recente che copre il presunto ingresso principale originario, con un porticato.
