SCHEDA

OGTD - Definizione tipologica convento

OGTN - Denominazione Ex Convento di San Domenico

PVCC - Comune Cesena

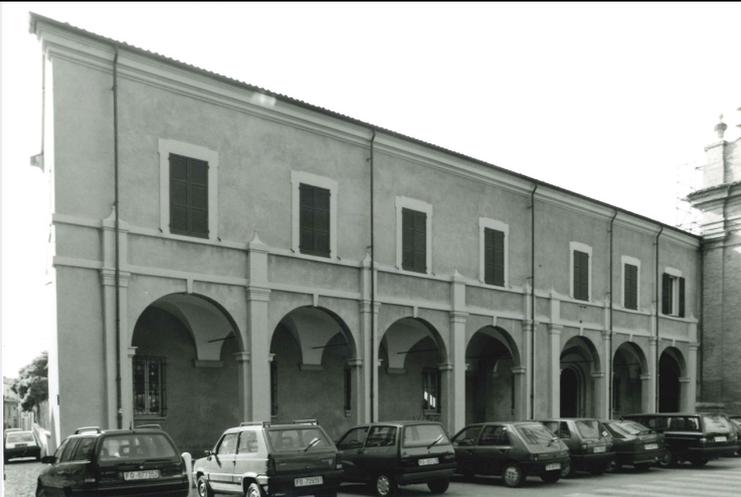
| IST - Configurazione strutturale primaria | L'edificio sorge su un terreno pianeggiante. Adiacente all'omonima Chiesa, il Monastero si affaccia su viale Mazzoni con un ampio porticato a sei arcate, con volte a crociera, ed un piano superiore scandito da aperture rettangolari poste centralmente ad ogni arco. Al centro di ogni arco è una chiave di color bianco che si ricollega alla linea posta superiormente. Da questa dipartono, al di sopra delle colonne, dei pinnacoli che incontrano la linea marcapiano posta alla base delle finestre. Nelle parti quattrocentesche dei due Chiostrì interni non manomessi e murati, come altri, restano volte a crociera originarie. Le colonne, poste su di un basso muretto, sorreggono capitelli scarsamente decorati in cui le foglie accennano a volute piuttosto semplici. Nel Chiostro più interno si possono vedere tracce di una loggetta con colonne e capitelli in marmo d'Istria. I locali del |

primo e del secondo piano mostrano i segni del non troppo felice restauro del XVIII sec. All'interno del convento non si conservano beni culturali mobili degni di nota.
