# SCHEDA

OGTD - Definizione tipologica	casale
OGTQ - Qualificazione	rustico
OGTN - Denominazione	Casale Ricciardi - Spallone

PVCS - Stato	ITALIA
PVCR - Regione	Molise
PVCP - Provincia	CB
PVCC - Comune	Gildone
PVCL - Località	GILDONE
PVCE	Agro
PVCI - Indirizzo	Strada Comunale Colle Lepore

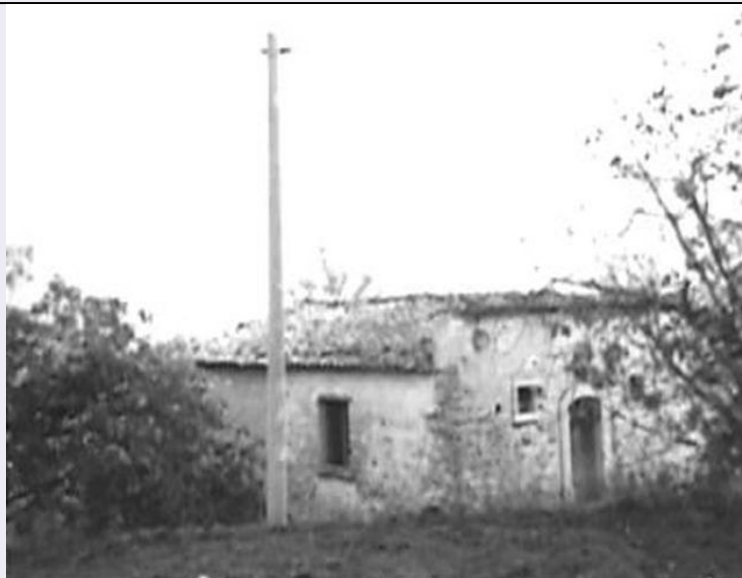
<b>SIIP - Tipo di piani</b>	p. seminterrato; p.t.; p.1
<b>IS - IMPIANTO STRUTTURALE</b>	
<b>IST - Configurazione strutturale primaria</b>	L'edificio costituito dall'accostamento di due corpi semplici. Adagiato su un pendio, presenta la parte agricola di stalle e cantine al piano terra e la parte residenziale al primo piano. La muratura è in pietra a corsi irregolari e solai in legno. La copertura dei due corpi è a due falde.
<b>PN - PIANTA</b>	
<b>PNR - Riferimento alla parte</b>	intero bene
<b>PNT - PIANTA</b>	
<b>PNTQ - Riferimento piano o quota</b>	piano terra
<b>PNTS - Schema</b>	corpo doppio
<b>PNTF - Forma</b>	irregolare
<b>FN - FONDAZIONI</b>	
<b>FNS - STRUTTURE</b>	
<b>FNSU - Ubicazione</b>	intero bene
<b>FNSC - Tecnica costruttiva</b>	non accertabile
<b>SV - STRUTTURE VERTICALI</b>	
<b>SVC - TECNICA COSTRUTTIVA</b>	
<b>SVCU - Ubicazione</b>	intero bene
<b>SVCT - Tipo di struttura</b>	parete
<b>SVCC - Genere</b>	in muratura

<b>SVCQ - Qualificazione del genere</b>	a corsi irregolari
<b>SVCM - Materiali</b>	pietra da taglio
<b>SO - STRUTTURE DI ORIZZONTAMENTO</b>	
<b>SOU - Ubicazione</b>	intero bene
<b>SOF - TIPO</b>	
<b>SOFG - Genere</b>	soffitto
<b>SOFF - Forma</b>	piano
<b>SOE - STRUTTURA</b>	
<b>SOER - Riferimento</b>	intero solaio
<b>SOEC - Tecnica costruttiva</b>	in legno
<b>CP - COPERTURE</b>	
<b>CPU - Ubicazione</b>	intero bene
<b>CPF - CONFIGURAZIONE ESTERNA</b>	
<b>CPFG - Genere</b>	a tetto
<b>CPFF - Forma</b>	a due falde
<b>CPFQ - Qualificazione della forma</b>	a colmi differenziati
<b>CPC - STRUTTURA E TECNICA</b>	
<b>CPCR - Riferimento</b>	intero bene
<b>CPCT - Struttura primaria</b>	in legno
<b>CPM - MANTO DI COPERTURA</b>

<b>STCR - Riferimento alla parte</b>	intero bene
<b>STCC - Stato di conservazione</b>	mediocre
