SCHEDA

OGT - OGGETTO	
OGTD - Definizione tipologica	castello
OGTQ - Qualificazione	fortificato
OGTN - Denominazione	Castello di Mevale

PVCS - Stato	ITALIA
PVCR - Regione	Marche
PVCP - Provincia	MC
PVCC - Comune	Visso
PVCL - Località	MEVALE

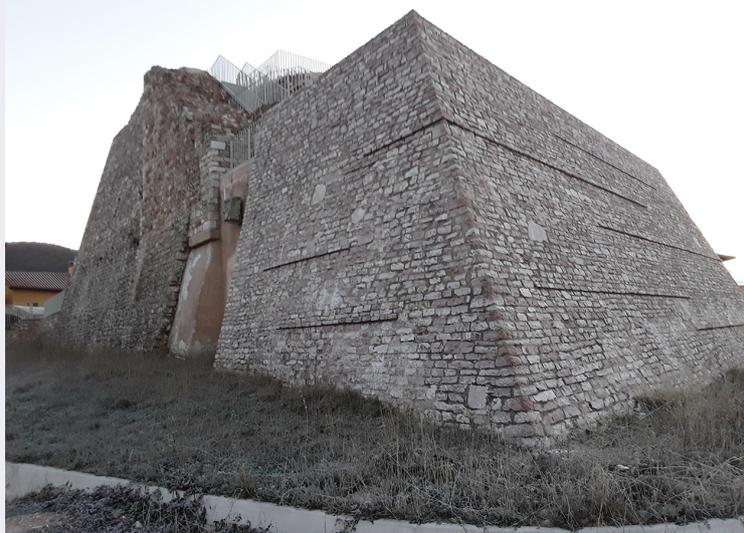
RELI - Data	2016
REV - CRONOLOGIA, ESTREMO RECENTE	
REVS - Secolo	XXI
REVI - Data	2017
RE - NOTIZIE STORICHE	
REN - NOTIZIA	
RENR - Riferimento	intero bene
RENS - Notizia sintetica	evento sismico - danni
RENN - Notizia	Il castello presenta lesioni da taglio sull'angolo e un crollo dei conci dell'arco di accesso alla rocca
RENF - Fonte	SABAP_AN_ID UCCR MARCHE_4303
REL - CRONOLOGIA, ESTREMO REMOTO	
RELS - Secolo	XXI
RELI - Data	2016
REV - CRONOLOGIA, ESTREMO RECENTE	
REVS - Secolo	XXI
REVI - Data	2017
SI - SPAZI	
SII - SUDDIVISIONE INTERNA	
SIIR - Riferimento	intero bene
SIIO - Tipo di suddivisione orizzontale	livelli continui
SIIN - Numero di piani	+2
SIIP - Tipo di piani	PT, 1P
SIIV - Suddivisione verticale	corpo unico
IS - IMPIANTO STRUTTURALE	
IST - Configurazione strutturale primaria	Il castello di Mevale domina dall'alto il paese omonimo. Poggia su un basamento scarpato di forma trapezoidale, la rocca, con struttura muraria mista in mattoni e pietra di forma irregolare a vista, si sviluppa verticalmente con forma conica spezzata.
