SCHEDA

OGTD - Definizione	fregio con architrave
CLS - Categoria - classe e produzione	EDILIZIA/ ELEMENTI ARCHITETTONICI

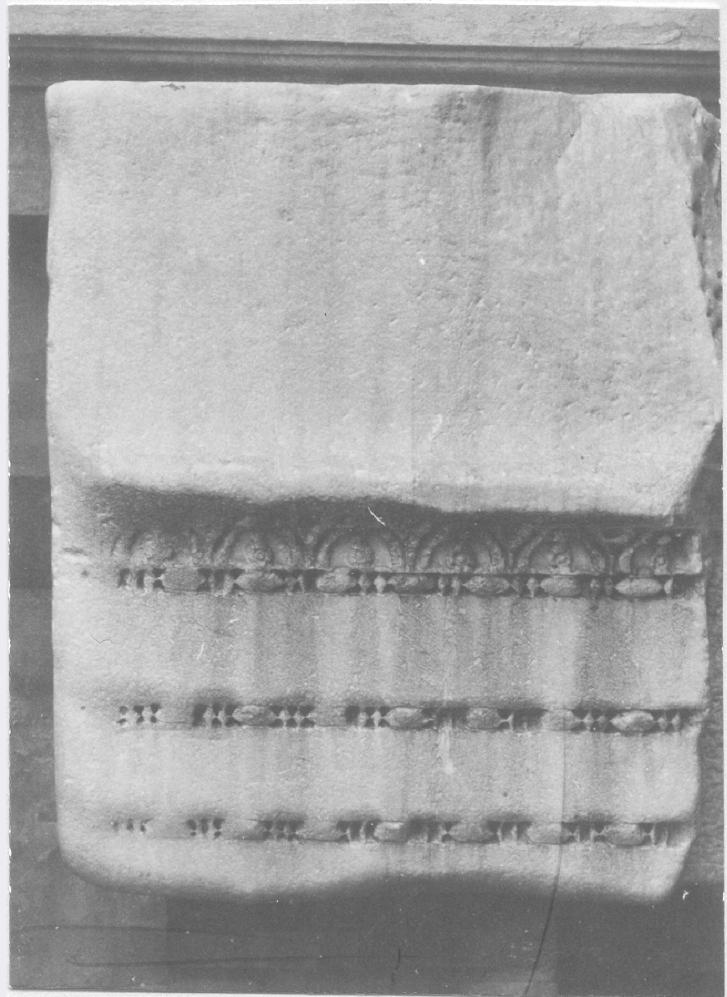
MISV - Varie	profondità piano inferiore 68
MISV - Varie	profondità piano superiore 68
DA - DATI ANALITICI	
DES - DESCRIZIONE	
	Blocco di fregio con architrave. Fregio liscio, a profilo diritto. Architrave diviso in tre fasce di altezza digradante: coronamento a listello liscio a profilo diritto; Kyma di tipo B, (elemento trilobo sottile largamente impostato, con fiori a tulipano e pendenti a fiorellini con quattro petali) astragalo con perline allungate, rigonfie e fusarole lenticolari. La spartizione fra le fasce è costituita da astragalo come

sopra. La facciata posteriore è grezza; piano inferiore levigato, con quattro fori quadrati di sollevamento agli angoli; piano superiore, con due fori per grappe a coda di rondine sul lato sinistro; foro quadrangolare centrale di sollevamento; tre fori quadrati con canalicolo di scolo per perni; linea di fede lungo la quale tacca di accostamento; fianco sinistro levigato; fianco destro con taglio a risega nella parte anteriore e tacca di accostamento alla base.

Scheggiatura e molto erosa la decorazione per effetto dell'acqua.
Lacuna all'angolo superiore destro.
