# SCHEDA

OGTD - Definizione tipologica casale

OGTN - Denominazione PODERE SPARAMPAGLIA

PVCC - Comune Montalcino

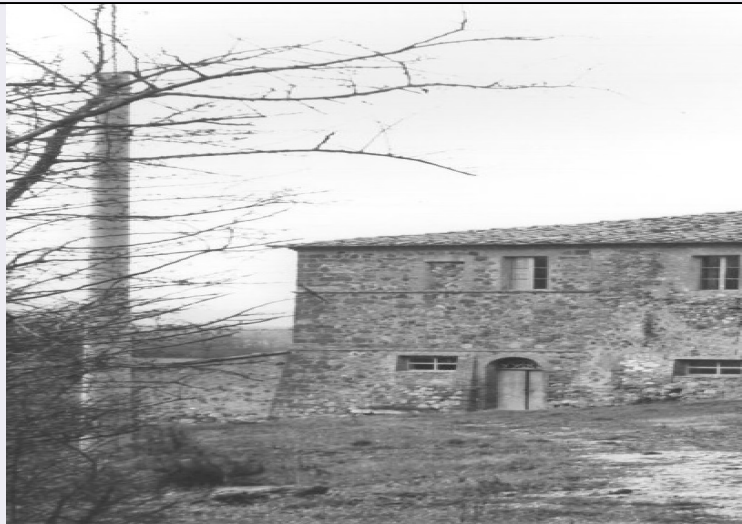
| <b>IST - Configurazione strutturale primaria</b> | Edificio a pianta irregolare; strutture verticali in pietra; copertura a tetto con manto in laterizio. |

| FTAT - Note | Prospetto principale (1995). |

| <b>OSS - Osservazioni</b> | I volumi si distribuiscono secondo due direzioni ortogonali. La copertura è a padiglione sul corpo principale e a falda sull'altra. La maturità è di pietra e laterizio a filari irregolari con angolari in pietra squadrata che si differenziano dal resto della muratura. Il lato a valle è caratterizzato dalla presenza di contrafforti che aumentano lo spessore della muratura al piano terra. Le finestre del primo piano si impostano su fasce in laterizio ed alcuni architravi in legno. La scala esterna è in pietra e mattoni. |
