SCHEDA

OGTD - Definizione tipologica	convento
OGTN - Denominazione	Ex Convento Dell'Angelo Custode ora Villa Amici

PVCS - Stato	ITALIA
PVCR - Regione	Marche
PVCP - Provincia	AP
PVCC - Comune	Montalto delle Marche
PVCL - Località	PORCHIA
PVCI - Indirizzo	Contrada Santa Maria 119

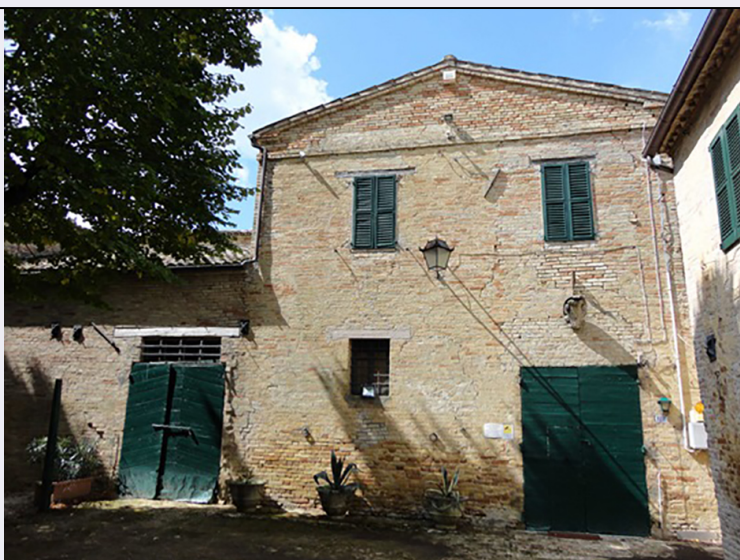
IST - Configurazione strutturale primaria	Il complesso architettonico ad impianto di forma quadrata, con corte interna, si sviluppa su due livelli con struttura verticale portante in laterizio a vista e copertura a falda.
--------------------------------------------------	-------------------------------------------------------------------------------------------------------------------------------------------------------------------------------------
