OGTD - Definizione tipologica cappella

OGTN - Denominazione Cappella dei SS. Anselmo e Annunziata

PVCR - Regione	Piemonte
PVCP - Provincia	TO
PVCC - Comune	Bussoleno
PVCL - Località	MEITRE
PVCI - Indirizzo	Borgata Meitre, 0 (P)

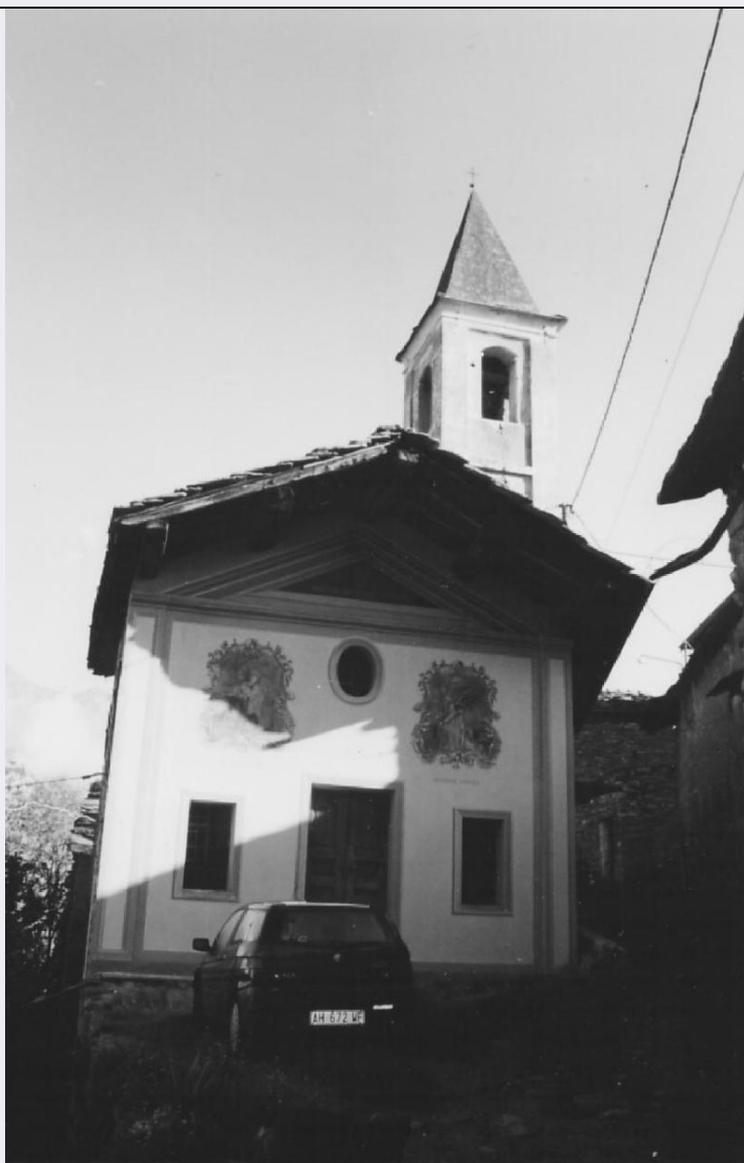
La facciata presenta un profilo a capanna; è incorniciata ai lati da due lesene e sormontata da un timpano triangolare. Ai lati della finestra ad oculo, posta in asse alla porta d'ingresso, sono presenti due affreschi. Il campanile, a pianta quadrata si eleva sulla parete destra rispetto all'ingresso. Internamente si sviluppa secondo uno schema a navata unica, coperta da volta a botte molto ribassata con unghie arrotondate, terminata da un'abside poligonale. In contraffacciata è presente la cantoria. Copertura a due falde che si protendono a proteggere l'ingresso e manto di copertura in lose. Pavimentazione in piastrelle di marmi policromi alla veneziana.

FTAN - Codice identificativo	S152 0100116448
FTAT - Note	prospetto sud
FTAF - Formato	NR (recupero pregresso)
FTA - DOCUMENTAZIONE FOTOGRAFICA	
FTAX - Genere	documentazione allegata
FTAP - Tipo	fotografia b/n
FTAA - Autore	NR (recupero pregresso)
FTAD - Data	NR (recupero pregresso)
FTAE - Ente proprietario	NR (recupero pregresso)
FTAC - Collocazione	NR (recupero pregresso)
FTAN - Codice identificativo	S152 0100116448_01
FTAT - Note	prospetto ovest
FTAF - Formato	NR (recupero pregresso)
FTA - DOCUMENTAZIONE FOTOGRAFICA	
FTAX - Genere	documentazione allegata
FTAP - Tipo	fotografia b/n
FTAA - Autore	NR (recupero pregresso)
FTAD - Data	NR (recupero pregresso)
FTAE - Ente proprietario	NR (recupero pregresso)
FTAC - Collocazione	NR (recupero pregresso)
FTAN - Codice identificativo	S152 0100116448_02
FTAT - Note	campanile
FTAF - Formato	NR (recupero pregresso)
FTA - DOCUMENTAZIONE FOTOGRAFICA	
FTAX - Genere	documentazione allegata
