# SCHEDA

OGTD - Definizione tipologica cappella

OGTN - Denominazione Cappella dei SS. Anselmo e Annunziata

<b>PVCR - Regione</b>	Piemonte
<b>PVCP - Provincia</b>	TO
<b>PVCC - Comune</b>	Bussoleno
<b>PVCL - Località</b>	MEITRE
<b>PVCI - Indirizzo</b>	Borgata Meitre, 0 (P)

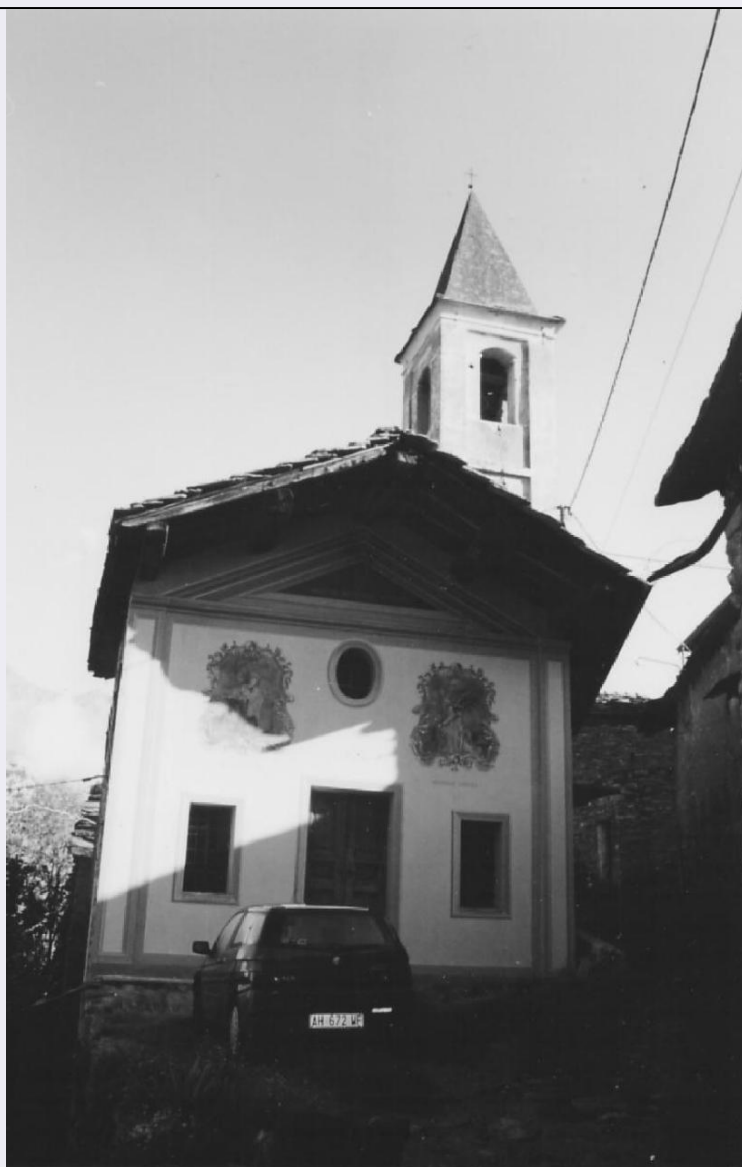
La facciata presenta un profilo a capanna; è incorniciata ai lati da due lesene e sormontata da un timpano triangolare. Ai lati della finestra ad oculo, posta in asse alla porta d'ingresso, sono presenti due affreschi. Il campanile, a pianta quadrata si eleva sulla parete destra rispetto all'ingresso. Internamente si sviluppa secondo uno schema a navata unica, coperta da volta a botte molto ribassata con unghie arrotondate, terminata da un'abside poligonale. In contraffacciata è presente la cantoria. Copertura a due falde che si protendono a proteggere l'ingresso e manto di copertura in lose. Pavimentazione in piastrelle di marmi policromi alla veneziana.
