# SCHEDA

OGTD - Definizione tipologica	lavatoio
OGTN - Denominazione	Torrone

PVCS - Stato	ITALIA
PVCR - Regione	Piemonte
PVCP - Provincia	TO
PVCC - Comune	Bussoleno
PVCL - Località	TIGNAI
PVCI - Indirizzo	Borgata Tignai

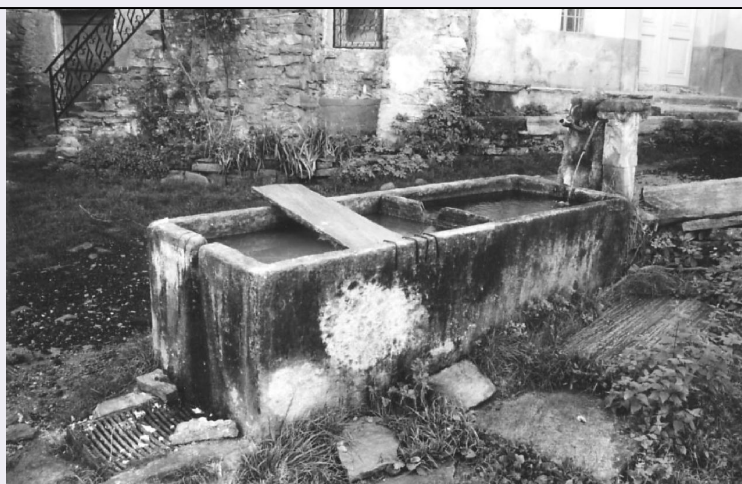
Due vasche contigue realizzate in lastre di pietra, di dimensioni simili. La prima, è utilizzata come fontana ed affiancata da un monolite verticale in pietra e con erogatore acqua in ferro battuto. La seconda, era utilizzata come lavatoio pubblico e per consentire tale scopo, presenta internamente una lastra in pietra inclinata.**PN - PIANTA****PNR - Riferimento alla parte** intero bene**PNT - PIANTA****PNTF - Forma** rettangolare**SV - STRUTTURE VERTICALI****SVC - TECNICA COSTRUTTIVA****SVCU - Ubicazione** intero bene**SVCC - Genere** lastre monolitiche

<b>SVCM - Materiali</b>	pietra
<b>CO - CONSERVAZIONE</b>	
<b>STC - STATO DI CONSERVAZIONE</b>	
<b>STCR - Riferimento alla parte</b>	intero bene
<b>STCC - Stato di conservazione</b>	mediocre
<b>US - UTILIZZAZIONI</b>	
<b>USA - USO ATTUALE</b>	
<b>USAR - Riferimento alla parte</b>	intero bene
<b>USAD - Uso</b>	lavatoio
<b>USO - USO STORICO</b>	
<b>USOR - Riferimento alla parte</b>	intero bene
<b>USOC - Riferimento cronologico</b>	XIX
<b>USOD - Uso</b>	lavatoio
<b>TU - CONDIZIONE GIURIDICA E VINCOLI</b>	
<b>CDG - CONDIZIONE GIURIDICA</b>	
<b>CDGG - Indicazione generica</b>	proprietà Ente pubblico territoriale
<b>CDGS - Indicazione specifica</b>	Comune di Bussoleno
<b>STU - STRUMENTI URBANISTICI</b>	
<b>STUT - Strumenti in vigore</b>	P.R.G.C.
<b>STUN - Sintesi normativa zona</b>	manutenzione ordinaria e straordinaria/ risanamento e restauro conservativo
<b>DO - FONTI E DOCUMENTI DI RIFERIMENTO</b>	
<b>FTA - DOCUMENTAZIONE FOTOGRAFICA</b>
