SCHEDA

OGTN - Denominazione Chiesa del Sacro Cuore di Gesù

PVCR - Regione	Piemonte
PVCP - Provincia	TO
PVCC - Comune	Buttiglieria Alta
PVCL - Località	FERRIERA
PVCI - Indirizzo	Via Ferdinando Gatta, 22

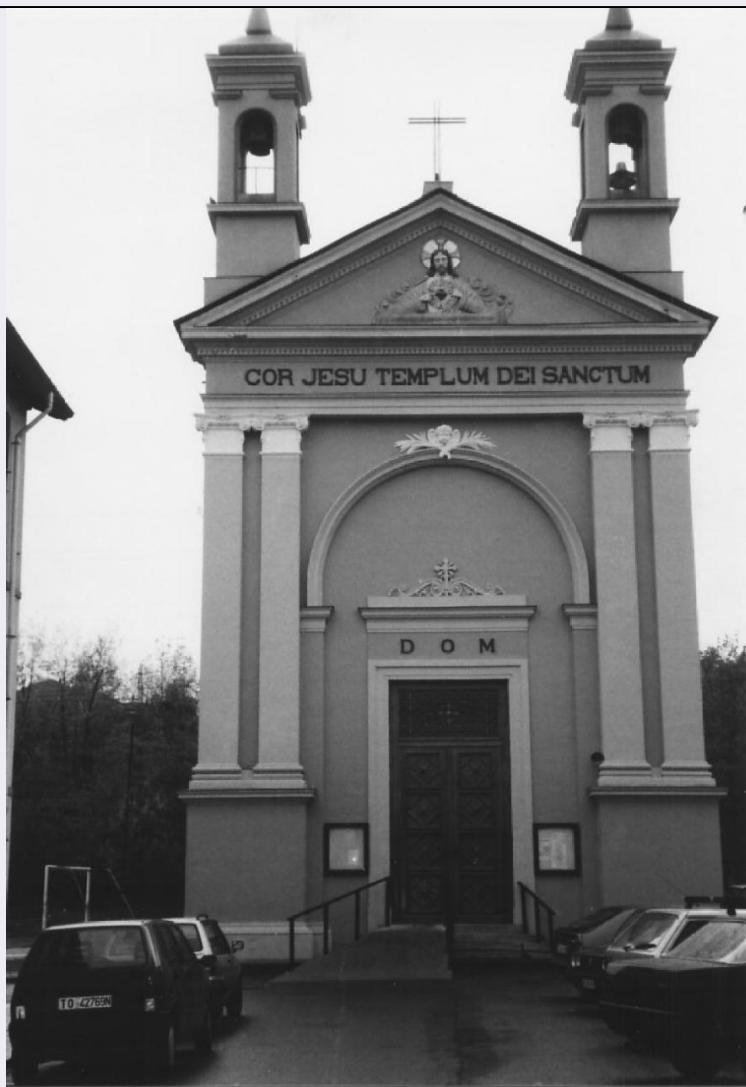
IST - Configurazione strutturale primaria	La facciata è intonacata e inquadrata da lesene binate su alta zoccolatura terminanti con capitelli ionici che sorreggono la trabeazione. Sull'architrave è presente la scritta "Cor Jesu Templum Dei Sanctum" e nel timpano si trova un altorilievo in gesso. La parte centrale è caratterizzata dal portale di ingresso, inquadrato da due finte lesene e un arco a tutto sesto, preceduto da una scalinata monumentale. Presenta una cornice modanata, architrave spezzato e decorazioni in gesso bianco. Due campanili a edicola a base quadrata coronati da cuspidi piramidali si elevano sopra il frontone della facciata. La pianta si sviluppa longitudinalmente in un'aula unica con volte a botte e corpo absidale a terminazione semicircolare. Copertura a doppia falda con manto in coppi.
--	---

OSS - Osservazioni	L'edificio risulta in buono stato di conservazione. AGGIORNAMENTO 2019: Ottimizzazione e normalizzazione dei dati. Aggiornamento dei campi relativi ai paragrafi LC-GP-RE-IS-SV-SO-CP-SC-DE-LI-CO-AD-FTA-AGG-AN
---------------------------	--
