# SCHEDA

OGTD - Definizione tipologica	chiesa
OGTQ - Qualificazione	minore
OGTN - Denominazione	Chiesetta di Santa Maria

OGAG - Genere denominazione	originaria
OGAD - Denominazione	Oratorio di Bevazzana

PVCS - Stato	ITALIA
PVCR - Regione	Friuli-Venezia Giulia
PVCP - Provincia	UD
PVCC - Comune	Lignano Sabbiadoro
PVCL - Località	LIGNANO SABBIAADORO
PVCI - Indirizzo	Via Centrale 31

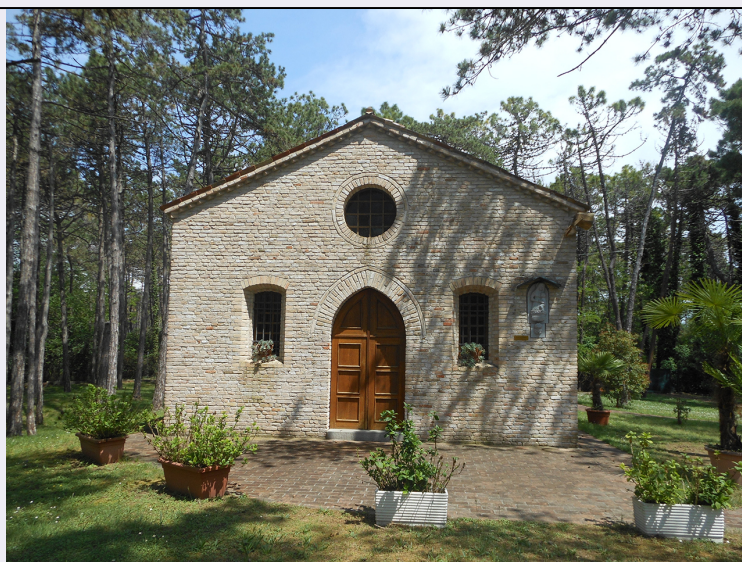
<b>FTAN - Codice identificativo</b>	S239_63343
<b>FTAT - Note</b>	vista generale
<b>FTAF - Formato</b>	Jpeg
<b>FTA - DOCUMENTAZIONE FOTOGRAFICA</b>	
<b>FTAX - Genere</b>	documentazione allegata
<b>FTAP - Tipo</b>	fotografia digitale (file)
<b>FTAA - Autore</b>	Perrucci, Maria Grazia
<b>FTAD - Data</b>	2019/05/05
<b>FTAE - Ente proprietario</b>	S239
<b>FTAN - Codice identificativo</b>	S239_63344
<b>FTAT - Note</b>	lato sud, gacciata laterale
<b>FTAF - Formato</b>	Jpeg
<b>FTA - DOCUMENTAZIONE FOTOGRAFICA</b>	
<b>FTAX - Genere</b>	documentazione allegata
<b>FTAP - Tipo</b>	fotografia digitale (file)
<b>FTAA - Autore</b>	Perrucci, Maria Grazia
<b>FTAD - Data</b>	2019/05/05
<b>FTAE - Ente proprietario</b>	S239
<b>FTAN - Codice identificativo</b>	S239_63345
<b>FTAT - Note</b>	dettaglio archetti in muratura
<b>FTAF - Formato</b>	Jpeg
<b>FTA - DOCUMENTAZIONE FOTOGRAFICA</b>	
<b>FTAX - Genere</b>	documentazione esistente
