# SCHEDA

| OGTD - Definizione tipologica | convento |
| OGTN - Denominazione | Ex Convento di S. Domenico |

| <b>PVCC - Comune</b> | Gravina in Puglia |

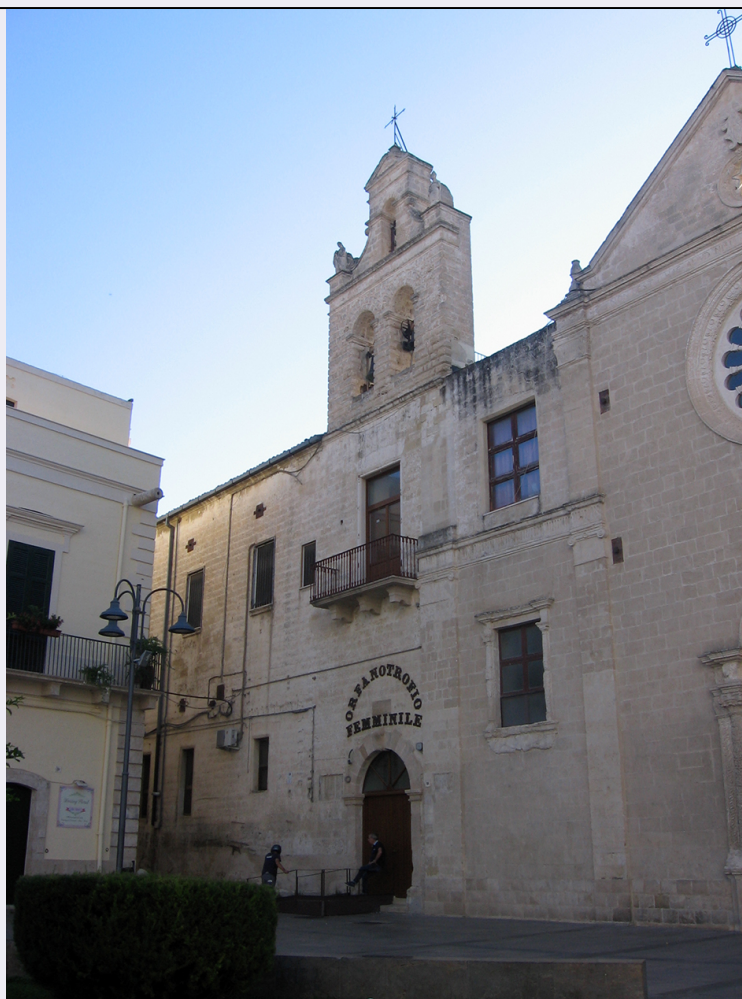
| <b>IST - Configurazione strutturale primaria</b> | L'ex convento di S. Domenico affiancato alla sx della chiesa omonima, si articola con una pianta a C con corte interna e si sviluppa su tre livelli fuori terra in blocchi di tufo tinteggiati con copertura a padiglione. |
