SCHEDA

TSK - Tipo scheda A

OGTD - Definizione tipologica palazzo

OGTN - Denominazione Palazzo Gallero

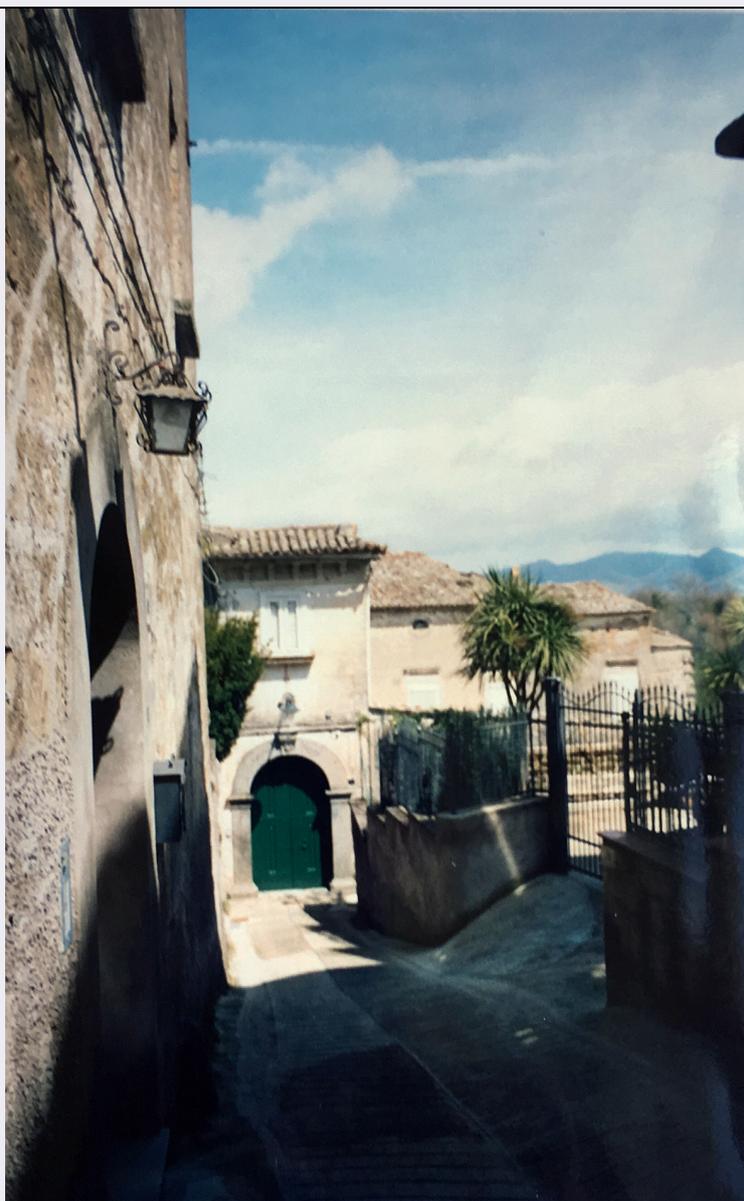
| IST - Configurazione strutturale primaria | Il primo corpo a forma di torre su base quadrata , composto da due piani fuori terra a livelli continui. la facciata principale del primo corpo è contraddistinta dalla presenza del portale seicentesco, che da l'accesso all'edificio, racchiuso tra due lesene angolari con decorazioni in stucco a motivi floreali, una piccola cornice marcapiano divide il piano terra dal primo, che presenta una finestra in corrispondenza del portale, con una cornice di stucco e un infisso in legno. La facciata termina con un cornicione aggettante retto da mensole con rprofilo mosso a guisa di voluta e coperto da tegole. La copertura è a capanna: due spioventi con colmo parallelo alla facciata e coppi di argilla in pessima condizione. Il portale citato nel libro di A. Parma con la presenza di una foto con la didascalia "Portale Seicentesco di palazzo Galliano" presenta un arco a tutto sesto in pietra con decorazioni floreali e nella chiave di volta un sistema nobiliare. |
