SCHEDA

OGTD - Definizione tipologica	chiesa
OGTQ - Qualificazione	parrocchiale
OGTN - Denominazione	Chiesa di S. Simeone

PVCS - Stato	ITALIA
PVCR - Regione	Campania
PVCP - Provincia	CE
PVCC - Comune	Gallo Matese
PVCI - Indirizzo	Via Traversa dei Molini

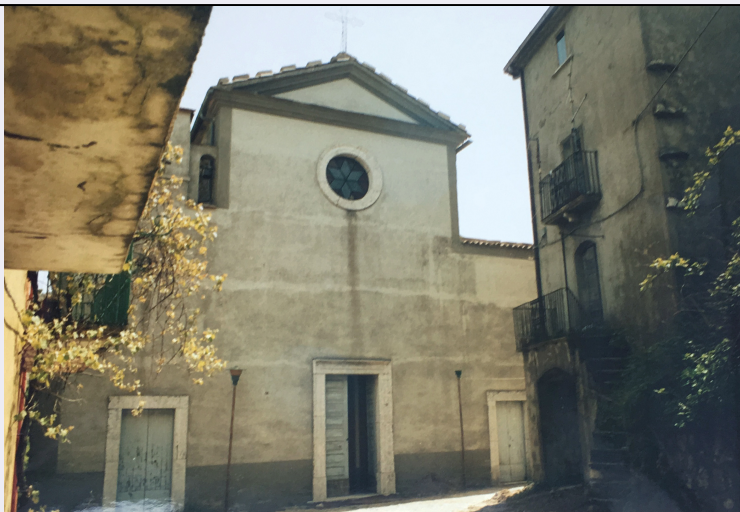
La tipologia dell'impianto è quella di una chiesa a tre navate; coperta da una struttura a tetto con due falde a livelli sfalsati ; il propsetto principale, inoltre, è sopraelevato di circa 1,3m rispetto alla quota della gronda della copertura, termiannndo con un frontone triangolare su cui poggiano le tegole. Sul lato Ovest accorpata alla chiesa vi è la casa canonica che riversa in stato di abbandono è stato solo rifatto il tetto.
