OGTD - Definizione tipologica	palazzo
OGTQ - Qualificazione	privato
OGTN - Denominazione	Palazzo Sant'Alfonso Maria dei Liquori

PVCS - Stato	ITALIA
PVCR - Regione	Campania
PVCP - Provincia	CE
PVCC - Comune	Liberi
PVCL - Località	LIBERI
PVCE	Villa
PVCI - Indirizzo	Via Briccio Campagnano

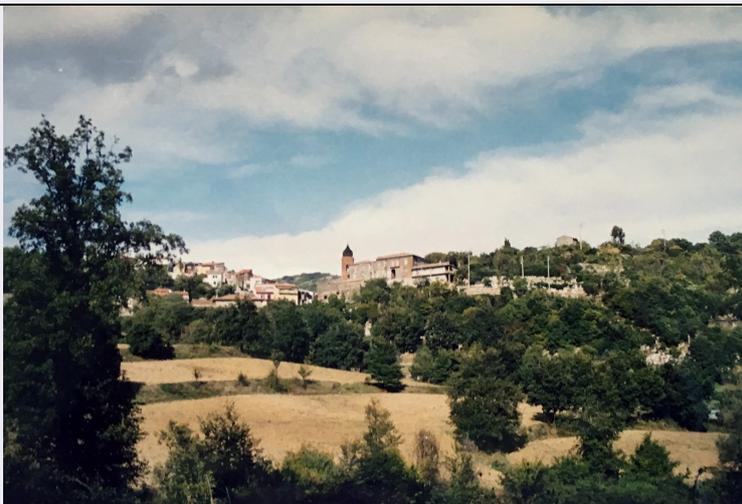
FTAX - Genere	documentazione allegata
FTAP - Tipo	riproduzione di fotografia da fonte archivistica
FTAD - Data	2003
FTAE - Ente proprietario	SABAP_CE
FTAC - Collocazione	Scheda A
FTAN - Codice identificativo	178584_Scheda A_foto 1
FTAT - Note	Vista panoramica di Villa_ Negativo n.52365/c
