# SCHEDA

OGTD - Definizione tipologica chiesa

OGTN - Denominazione Chiesa Ave Gratia Plena

PVCC - Comune Liberi

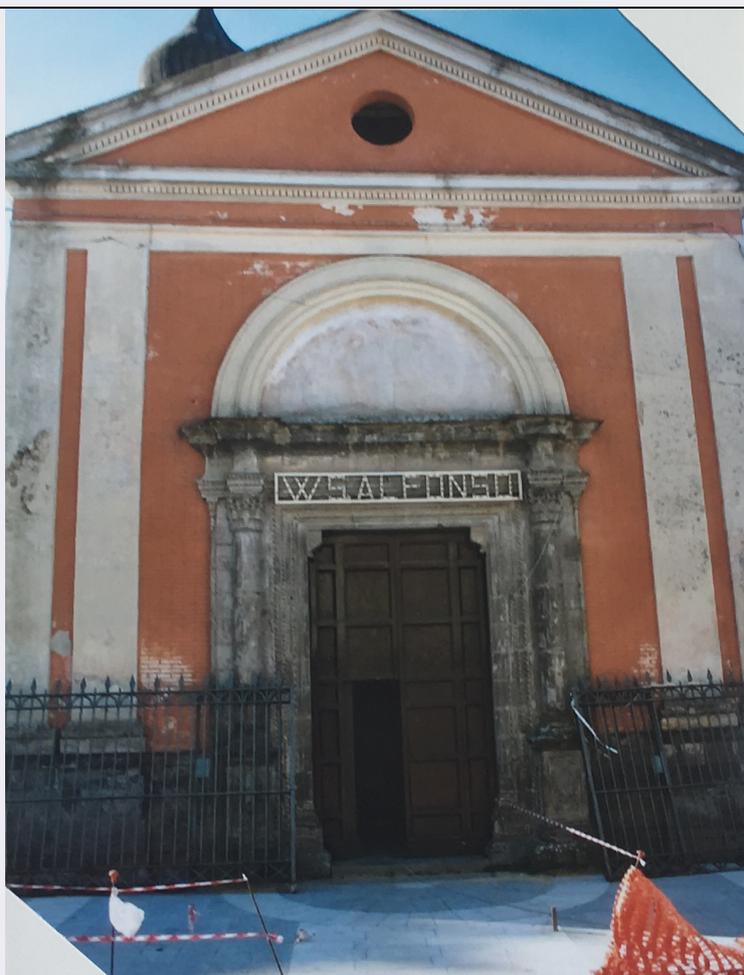
<b>DECM - Materiali</b>	pittura
<b>CO - CONSERVAZIONE</b>	
<b>STC - STATO DI CONSERVAZIONE</b>	
<b>STCR - Riferimento alla parte</b>	intero bene
<b>STCC - Stato di conservazione</b>	mediocre
<b>STCO - Indicazioni specifiche</b>	A causa delle notevoli infiltrazioni d'acqua per il deterioramento dell'esistente copertura si sono verificati danni all'opera di finitura, nonchè danni agli intonaci e agli infissi
<b>US - UTILIZZAZIONI</b>	
<b>USA - USO ATTUALE</b>	
<b>USAR - Riferimento alla parte</b>	intero bene
<b>USAD - Uso</b>	chiesa
<b>TU - CONDIZIONE GIURIDICA E VINCOLI</b>	
<b>CDG - CONDIZIONE GIURIDICA</b>	
<b>CDGG - Indicazione generica</b>	proprietà Ente religioso cattolico
<b>CDGS - Indicazione specifica</b>	Diocesi di Alife_Caiazzo
<b>STU - STRUMENTI URBANISTICI</b>	
<b>STUT - Strumenti in vigore</b>	P.d.F.
<b>STUN - Sintesi normativa zona</b>	ristrutturazione con vincolo parziale
<b>DO - FONTI E DOCUMENTI DI RIFERIMENTO</b>
