SCHEDA

OGTD - Definizione dipinto

SGTI - Identificazione	paesaggi lagunari/ nature morte
LC - LOCALIZZAZIONE GEOGRAFICO-AMMINISTRATIVA	
PVC - LOCALIZZAZIONE GEOGRAFICO-AMMINISTRATIVA ATTUALE	
PVCS - Stato	Italia
PVCR - Regione	Veneto
PVCP - Provincia	PD
PVCC - Comune	Padova
LDC - COLLOCAZIONE SPECIFICA	
LDCT - Tipologia	palazzo
LDCQ - Qualificazione	istituto universitario
LDCN - Denominazione attuale	Palazzo Maldura
LDCC - Complesso di appartenenza	Università degli Studi di Padova
DT - CRONOLOGIA	
DTZ - CRONOLOGIA GENERICA	
DTZG - Secolo	XIX
DTZS - Frazione di secolo	secondo quarto
DTS - CRONOLOGIA SPECIFICA	
DTSI - Da	1820
DTSV - Validità	post
DTSF - A	1840
DTSL - Validità	ante
DTM - Motivazione cronologia	bibliografia
AU - DEFINIZIONE CULTURALE	
ATB - AMBITO CULTURALE	
ATBD - Denominazione	ambito veneto
ATBR - Riferimento all'intervento	esecuzione
ATBM - Motivazione dell'attribuzione	contesto
MT - DATI TECNICI	
MTC - Materia e tecnica	intonaco/ pittura a fresco

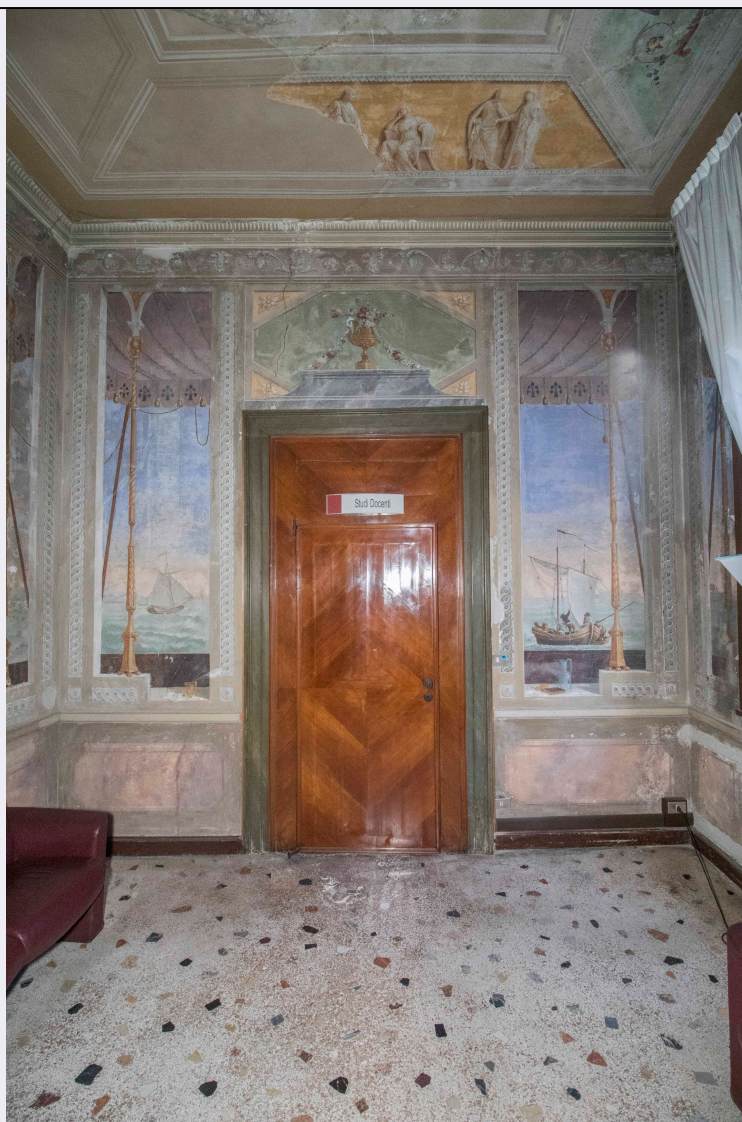
MIS - MISURE	
MISU - Unità	UNR
MISV - Varie	113
MISR - Mancanza	MNR
CO - CONSERVAZIONE	
STC - STATO DI CONSERVAZIONE	
STCC - Stato di conservazione	mediocre
	La parete ovest presenta numerose crepe di lieve entità, in particolare sul tratto sud. Una crepa più rilevante percorre la decorazione sovrapporta. Si segnala la presenza di due fori nell'angolo in basso a

destra, ricavati sulla parete per far passare i cavi elettrici. La parete nord mostra perdite di colore nel tratto centrale e in prossimità degli infissi, in particolare al di sotto della finestra ovest dove è andata completamente perduta la decorazione pittorica a finte specchiature marmoree; alla parete è agganciato un termosifone. Una caduta rilevante, che coinvolge non solo la pellicola pittorica ma l'intero intonaco, si rileva in prossimità dell'angolo sud-est della veduta occidentale. La parete est presenta cadute di colore in corrispondenza della fascia inferiore a finte specchiature marmoree. In cattivo stato di conservazione anche le cornici interne delle due vedute laterali, con cadute di colore e tracce di vecchie stuccature. La parete sud presenta crepe non profonde e cadute di colore di lieve entità diffuse su tutta la superficie. Di maggior rilievo la crepa che insiste sull'angolo superiore ovest e coinvolge il soffitto: profonda e con bombatura dell'intonaco. Nella sala adiacente è presente un'analogha crepa.

L'affresco simula un padiglione con tendaggio sostenuto da esili antenne, che ricopre interamente le pareti, dove si aprono dieci "Paesaggi lagunari". Sullo zoccolo in primo piano sono appoggiate nature morte con fiori, frutta, carte da gioco, un calamaio, una bugia, un pappagallo e libri.
