# SCHEDA

OGTD - Definizione tipologica	santuario
OGTN - Denominazione	muristenes

PVCS - Stato	ITALIA
PVCR - Regione	Sardegna
PVCP - Provincia	NU
PVCC - Comune	Sorgono
PVCL - Località	SORGONO
PVCI - Indirizzo	Strada Statale 388 del Tirso e del Mandrolisai, Km 57

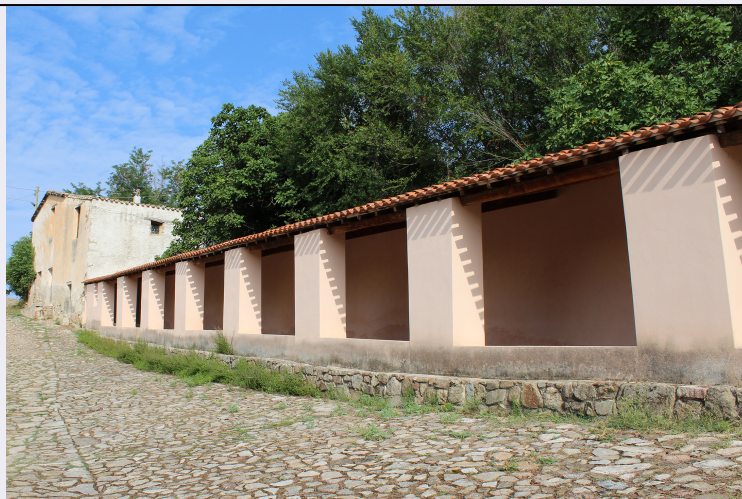
Le "muristenes", utilizzate in passato per la commercializzazione delle mercanzie durante il Novenario, erano disposte probabilmente in varie aree del recinto del Santuario. Quelle ancora esistenti sono disposte sulla destra dell'ingresso al complesso. Si tratta di strutture porticate realizzate con murature e pilastri in pietrame vario, ricoperte da intonaco e pittura superficiale. Architravi lignei ne delimitano la sommità. Le coperture hanno struttura portante in legno e manto di tegole laterizie. Accanto alla Chiesa, sul suo lato sud, si dispongono degli ulteriori spazi semi-aperti, delimitati anteriormente da un arco a sesto acuto, sopra il cui concio di chiave si osserva un elemento litico con lo stemma d'aragona.

Il restauro, attuato agli inizi degli anni Ottanta, ha riguardato diverse parti della chiesa e delle strutture adiacenti; tra le opere eseguite, è stato probabilmente liberato l'arco a tutto sesto, demolendo la tamponatura ivi allora presente
