SCHEDA

OGTD - Definizione tipologica	chiesa
OGTN - Denominazione	Chiesa di Santa Maria Annunciata

PVCS - Stato	ITALIA
PVCR - Regione	Piemonte
PVCP - Provincia	NO
PVCC - Comune	Oleggio
PVCL - Località	Oleggio
PVCI - Indirizzo	Via Pozzolo

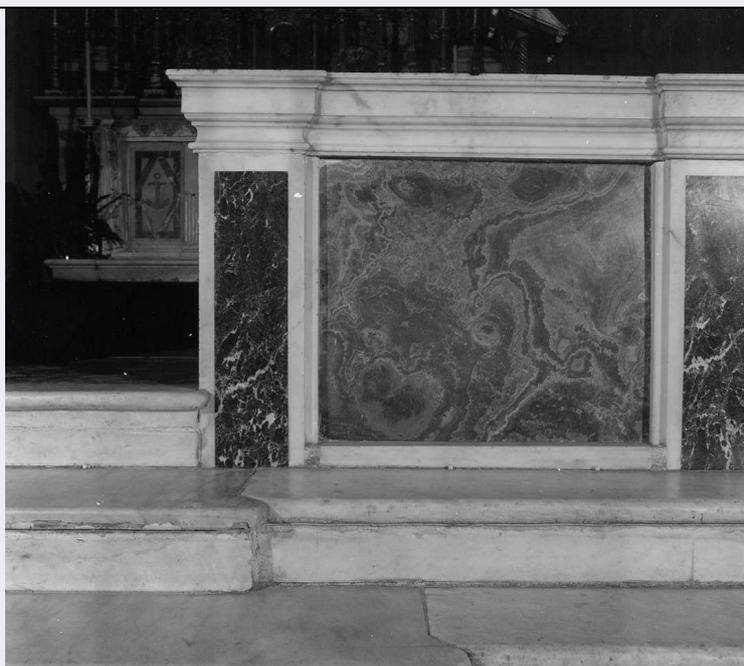
FTA - DOCUMENTAZIONE FOTOGRAFICA	
FTAX - Genere	documentazione allegata
FTAP - Tipo	fotografia digitale (file)
FTAA - Autore	Panzani, Laura
FTAD - Data	2019/09/21
FTAE - Ente proprietario	Soprintendenza Archeologia belle arti e paesaggio per le province di Biella Novara Verbano-Cusio-Ossola e Vercelli
FTAN - Codice identificativo	0100015855_01
FTAT - Note	Vista di scorcio facciata
