# SCHEDA

OGTD - Definizione tipologica	stazione
OGTQ - Qualificazione	ferroviaria
OGTN - Denominazione	Ex stazione di Ozieri - alloggi e rimessa locomotive

PVCS - Stato	ITALIA
PVCR - Regione	Sardegna
PVCP - Provincia	SS
PVCC - Comune	Ozieri
PVCL - Località	OZIERI
PVCI - Indirizzo	via Stazione, 07014 Ozieri
PVCV - Altre vie di comunicazione	SS 128 bis

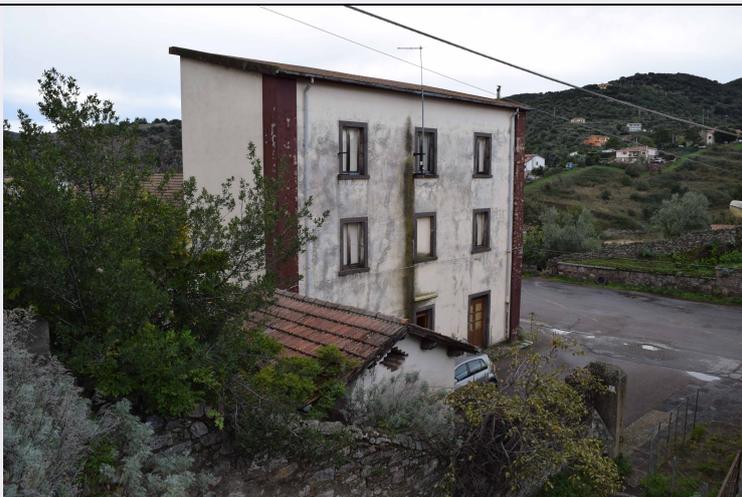
<b>CPCT - Struttura primaria</b>	soletta
<b>CPM - MANTO DI COPERTURA</b>	
<b>CPMR - Riferimento</b>	intera copertura
<b>CPMT - Tipo</b>	tegole
<b>CPMQ - Qualificazione del tipo</b>	marsigliesi
<b>CPMM - Materiali</b>	laterizio
<b>CP - COPERTURE</b>	
<b>CPU - Ubicazione</b>	ala sinistra
<b>CPF - CONFIGURAZIONE ESTERNA</b>	
<b>CPFG - Genere</b>	a tetto
<b>CPFF - Forma</b>	a una falda
<b>CPFQ - Qualificazione della forma</b>	a pianta rettangolare
<b>CPC - STRUTTURA E TECNICA</b>	
<b>CPCT - Struttura primaria</b>	soletta
<b>CPM - MANTO DI COPERTURA</b>	
<b>CPMR - Riferimento</b>	intera copertura
<b>CPMT - Tipo</b>	tegole
<b>CPMQ - Qualificazione del tipo</b>	marsigliesi
<b>CPMM - Materiali</b>	laterizio
<b>CO - CONSERVAZIONE</b>	
<b>STC - STATO DI CONSERVAZIONE</b>	
<b>STCR - Riferimento alla parte</b>	intero bene
<b>STCC - Stato di conservazione</b>	buono
<b>STCO - Indicazioni specifiche</b>	Il fabbricato è in buono stato. Le strutture murarie sono affette da degrado dovuto ad umidità e agenti patogeni.
