SCHEDA

OGTD - Definizione tipologica	chiesa
OGTQ - Qualificazione	sconsacrata
OGTN - Denominazione	Chiesa di San Francesco

PVCS - Stato	ITALIA
PVCR - Regione	Puglia
PVCP - Provincia	BA
PVCC - Comune	Corato
PVCL - Località	CORATO
PVCI - Indirizzo	via Carmine
PVCA	vico Balbo

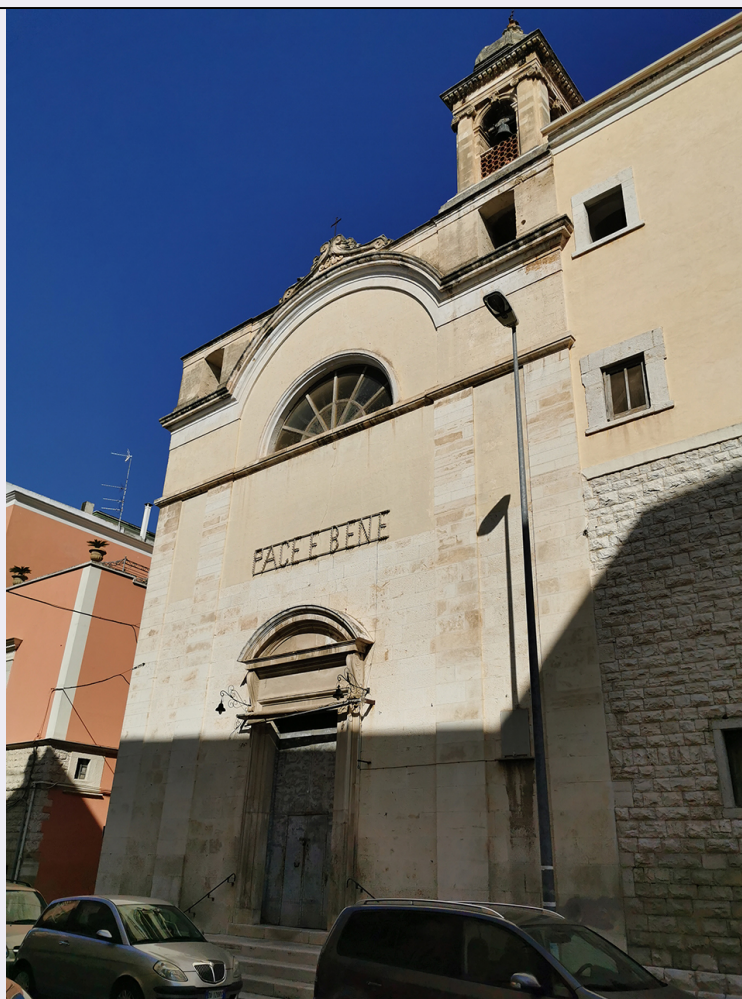
IS - IMPIANTO STRUTTURALE	
IST - Configurazione strutturale primaria	Chiesa ad una navata, presenta sui lati una serie di arconi che accoglievano gli altari secondari.
PN - PIANTA	
PNR - Riferimento alla parte	intero bene
PNT - PIANTA	
PNTQ - Riferimento piano o quota	p.t.
PNTS - Schema	ad aula
PNTF - Forma	rettangolare
PNTE - Dati icnografici significativi	campanile
FN - FONDAZIONI	
FNA - Tipo di terreno a livello

di appoggio	non accertabile
SV - STRUTTURE VERTICALI	
SVC - TECNICA COSTRUTTIVA	
SVCU - Ubicazione	intero bene
SVCT - Tipo di struttura	parete
SVCC - Genere	in muratura
SVCQ - Qualificazione del genere	continua
SVCM - Materiali	tufo
CP - COPERTURE	
CPU - Ubicazione	intero bene
CPF - CONFIGURAZIONE ESTERNA	
CPFG - Genere	a tetto
CPFF - Forma	a falde
CPFQ - Qualificazione della forma	a pianta rettangolare
CPM - MANTO DI COPERTURA	
CPMR - Riferimento	intera copertura
CPMT - Tipo	coppi
CPMM - Materiali	laterizio
DE - ELEMENTI DECORATIVI	
DEC - ELEMENTI DECORATIVI	
DECU - Ubicazione	prospetto principale
DECL - Collocazione	esterna
DECT - Tipo	portale
DECQ - Qualificazione del tipo	architrovato
DECQ - Qualificazione del tipo	con frontone centinato
DECM - Materiali	pietra
DEC - ELEMENTI DECORATIVI	
DECU - Ubicazione	prospetto principale
DECL - Collocazione	esterna
DECT - Tipo	finestra
DECQ - Qualificazione del tipo	semicircolare
