# SCHEDA

OGTD - Definizione tipologica	chiesa
OGTN - Denominazione	Chiesa di S. Maria di Loreto

OGAG - Genere denominazione	consuetudinaria
OGAD - Denominazione	S. Marta

<b>PVCS - Stato</b>	ITALIA
<b>PVCR - Regione</b>	Piemonte
<b>PVCP - Provincia</b>	NO
<b>PVCC - Comune</b>	Arona
<b>PVCL - Località</b>	ARONA
<b>PVCI - Indirizzo</b>	piazza del Popolo
<b>PVCA</b>	La chiesa si trova nella piazza del Popolo, aperta lungo la strada di cornice al lago. Affacciata sull'antico porto di Arona, la chiesa fronteggia la Rocca di Angera; gli episodi architettonici circostanti, anche di notevole livello (Broletto), sono connessi da una trama di edilizia minuta sufficientemente conservata.

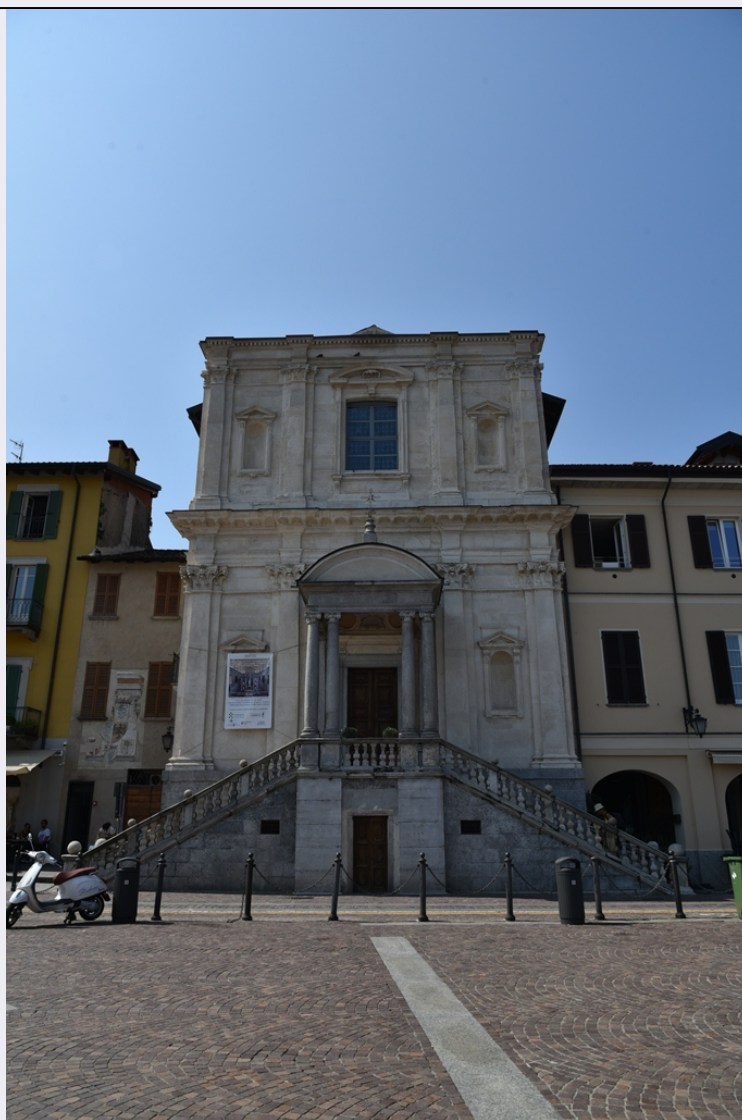
Edificio a impianto longitudinale a nave unica, coperto da una volta a botte unghiata sulla destra, parallelamente al corpo principale si trova la sagrestia rettangolare con volta a padiglione. All'interno dell'aula è posta la Santa Casa, in marmo nero, impreziosita dalla statua della Vergine affiancata da angeli e santi; le pareti dell'invaso interno sono percorse da lesene binate con capitello composito; nelle unghie, con ritmo alternato, vi sono finestre rettangolari autentiche e dipinte, le membrature architettoniche della volta sono riprese da una modesta decorazione a tempera. La facciata, in marmo chiaro di Arona e di raffinata fattura, si pone quasi a sipario dell'invaso esterno molto modesto: la fronte, montata su un alto basamento in pietra (la cui altezza determina quella della scala del Richini) è divisa in due zone da un robusto cornicione: nella zona inferiore lesene a fascio marcano gli spigoli e inquadrano due nicchie e il portale, coperto dal portico Richiniano, la parte superiore riprende la partitura e gli elementi di quella inferiore, dalla quale differisce per l'adozione della grande finestra centrale con timpano ricurvo in luogo del portale sottostante. La già citata scala del Richini ha doppia rampa con balaustra in pietra ed è conclusa dal piano di accesso all'interno della chiesa, coperto dal portico sostenuto da colonne ioniche binate. L'edificio, in forte aggetto rispetto allo allineamento della piazza, è munito di campanile a canna liscia, con cornici ricurve sul castello delle campane, coperto a cupolino.
