SCHEDA

OGTD - Definizione tipologica	chiesa
OGTN - Denominazione	Chiesa di S. Giuseppe

PVCP - Provincia	NO
PVCC - Comune	Arona
PVCL - Località	ARONA
PVCI - Indirizzo	via Federico Borromeo
PVCA	Sorge lungo via F. Borromeo, tradizionale arteria di comunicazione con gli altri centri costieri. La chiesa di S. Giuseppe sorge sul lato nord dell'omonima piazza, e in fregio in via F. Borromeo lungo la quale si sviluppano gli episodi maggiormente qualificanti del centro storico, qui conservati in attaccati da interventi alterativi.

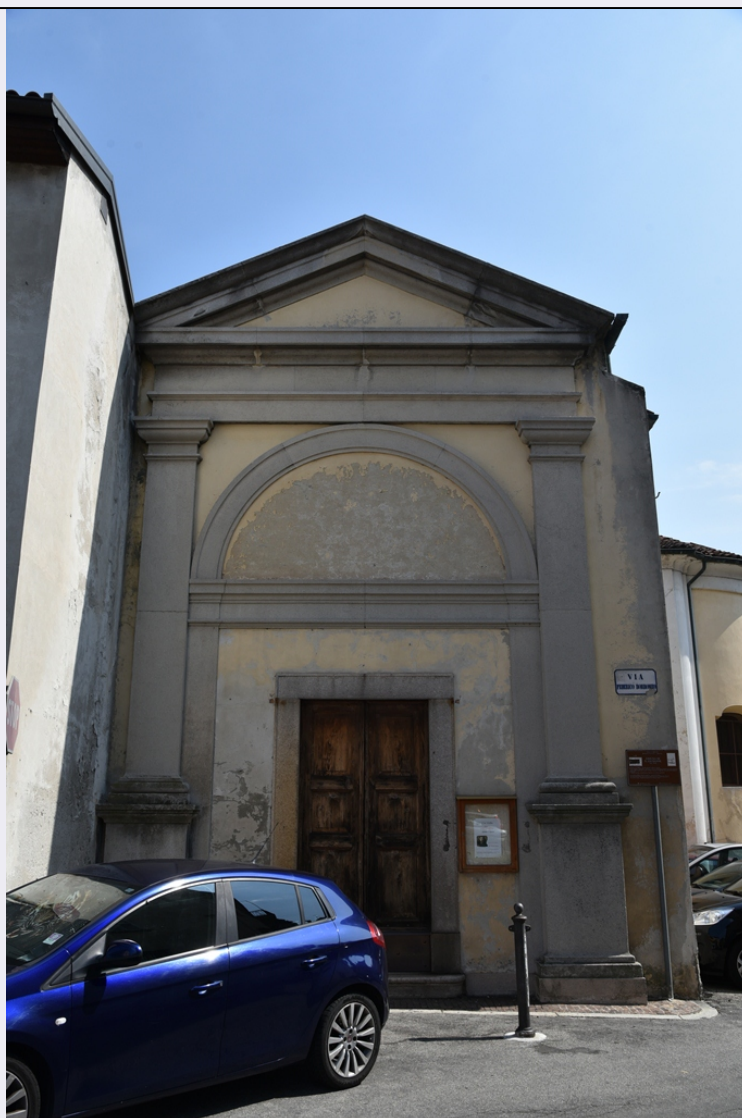
STCR - Riferimento alla parte	esterno
STCC - Stato di conservazione	discreto
STCO - Indicazioni specifiche	Gli intonaci esterni sono stati rifatti in malta cementizia, si rileva la presenza di umidità di risalita capillare, aree di sbollatura e perdita dell'intonaco, safrinamento delle pellicola pittorica, presenza di muffe,

presenza di graffiti a bomboletta spray.
