SCHEDA

OGTD - Definizione tipologica	teatro
OGTQ - Qualificazione	comunale
OGTN - Denominazione	Teatro Comunale

PVCS - Stato	ITALIA
PVCR - Regione	Puglia
PVCP - Provincia	BA
PVCC - Comune	Corato
PVCL - Località	CORATO
PVCI - Indirizzo	piazza Marconi, 7
PVCA	via Farinata

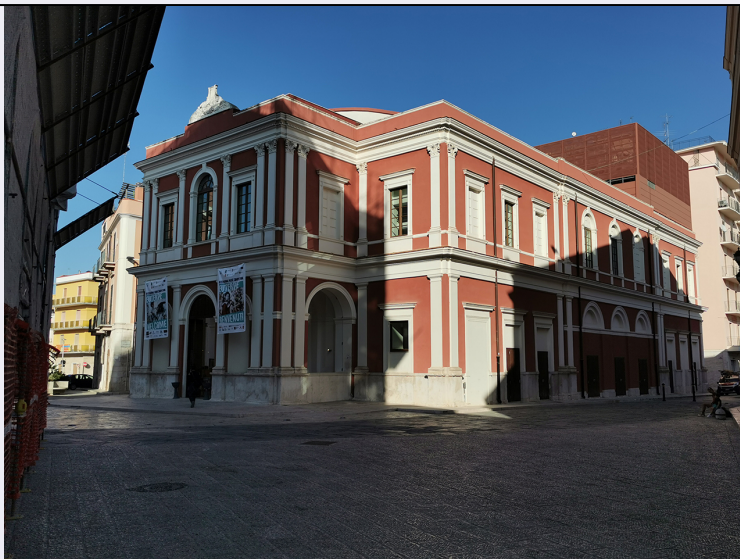
IST - Configurazione strutturale primaria	Il Teatro Comunale presenta esternamente l'originale stile neoclassico: i due piani, divisi da cornici, sono semplicemente intonacati e tinteggiati sui toni del rosso e sono arricchiti da archi e lesene che raddoppiano sugli angoli con capitelli dorici e corinzi rispettivamente al piano terra e al primo. Al piano terra vi è un basamento in lastre di pietra liscia. La torre scenica è inglobata all'interno della fabbrica.
--	---
