SCHEDA

chiesa

parrocchiale

SS. Carlo e Rocco

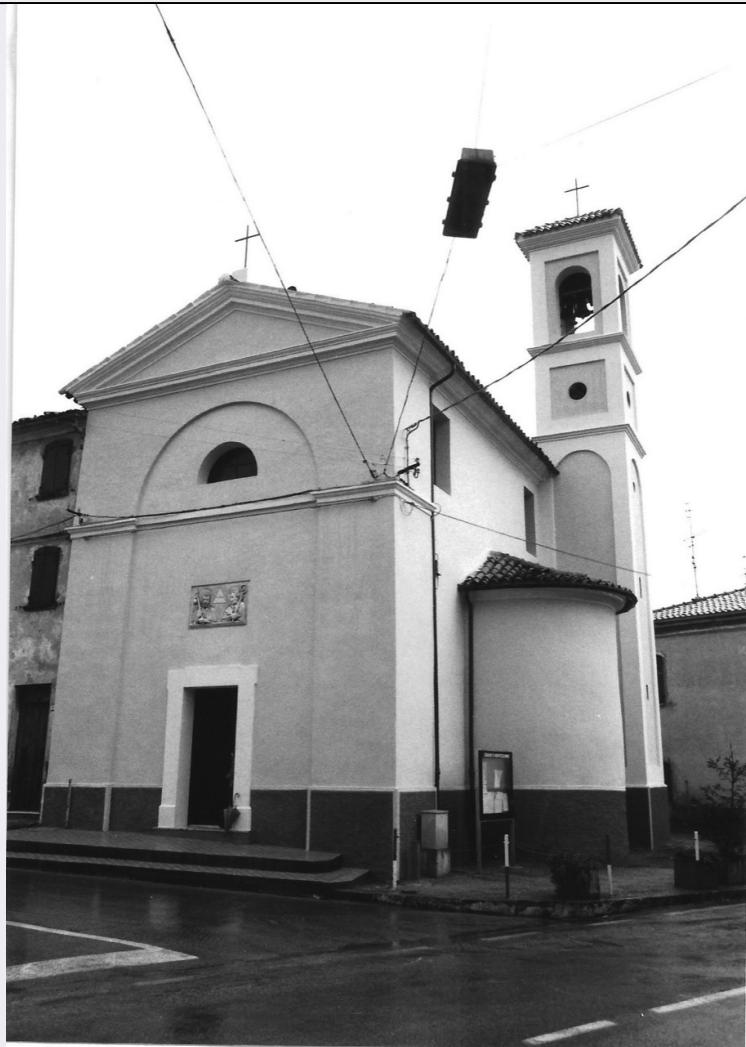
FTAD - Data	1996/00/00
FTAC - Collocazione	SABAP RA Archivio Fotografico
FTAN - Codice identificativo	SABAPRAAFS134312
FTAT - Note	prospetto principale
