SCHEDA

OGTD - Definizione tipologica	torre
OGTQ - Qualificazione	civico
OGTN - Denominazione	dell'orologio

PVCS - Stato	ITALIA
PVCR - Regione	Emilia-Romagna
PVCP - Provincia	RN
PVCC - Comune	Montescudo-Monte Colombo
PVCL - Località	MONTE COLOMBO
PVCI - Indirizzo	Vicolo Malatesta

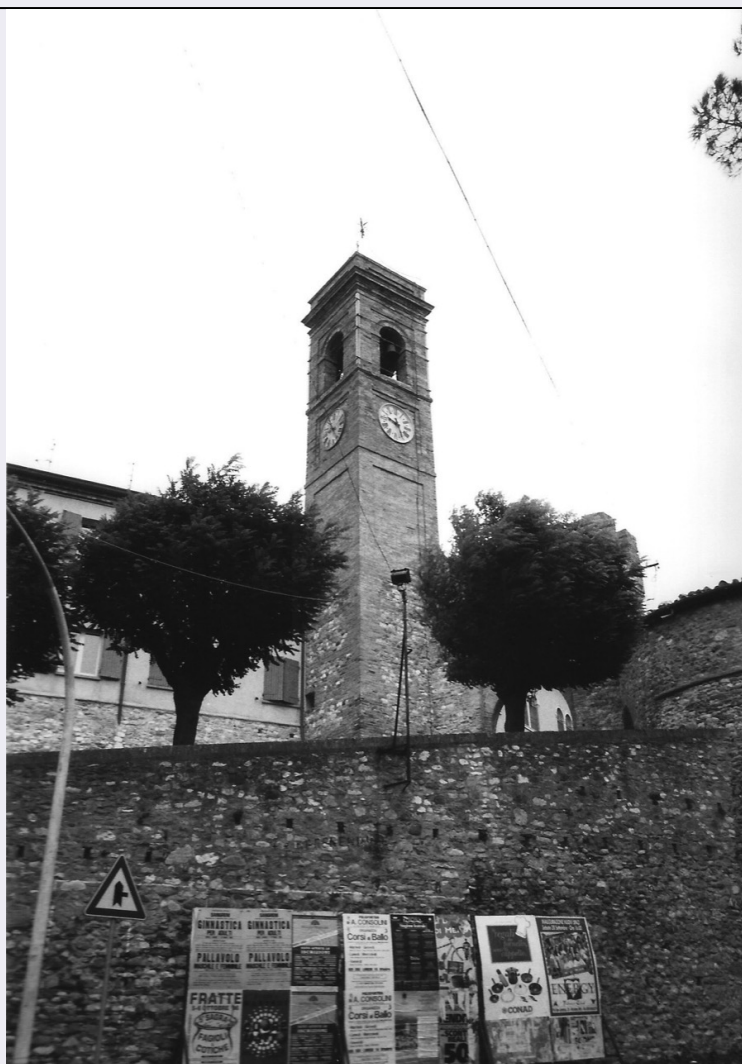
La torre faceva parte del sistema difensivo del paese edificato dai Malatesta fra il XIV ed il XV sec. A conferma di ciò si rileva l'identica tessitura della cortina muraria del primo tratto con quella dei manufatti del sistema difensivo ad essa adiacenti.

Da una lettura della tessitura della cortina muraria si rileva che il secondo tratto della torre, comprendente la cella campanaria, è frutto di un intervento successivo al suo impianto. Tale intervento per le sue caratteristiche stilistiche è riconducibile al XIX sec.. Secondo gli appunti del parroco la torre venne eretta nel 1863.

L'edificio si presenta ben conservato ed in buone condizioni di manutenzione. // ATBM(1): n.d.c.
