# SCHEDA

OGTD - Definizione tipologica	chiesa
OGTQ - Qualificazione	parrocchiale
OGTN - Denominazione	Sant'Ansovino

<b>PVCS - Stato</b>	ITALIA
<b>PVCR - Regione</b>	Emilia-Romagna
<b>PVCP - Provincia</b>	RN
<b>PVCC - Comune</b>	Saludecio
<b>PVCL - Località</b>	SANT'ANSOVINO
<b>PVCI - Indirizzo</b>	Via Sant'Ansovino

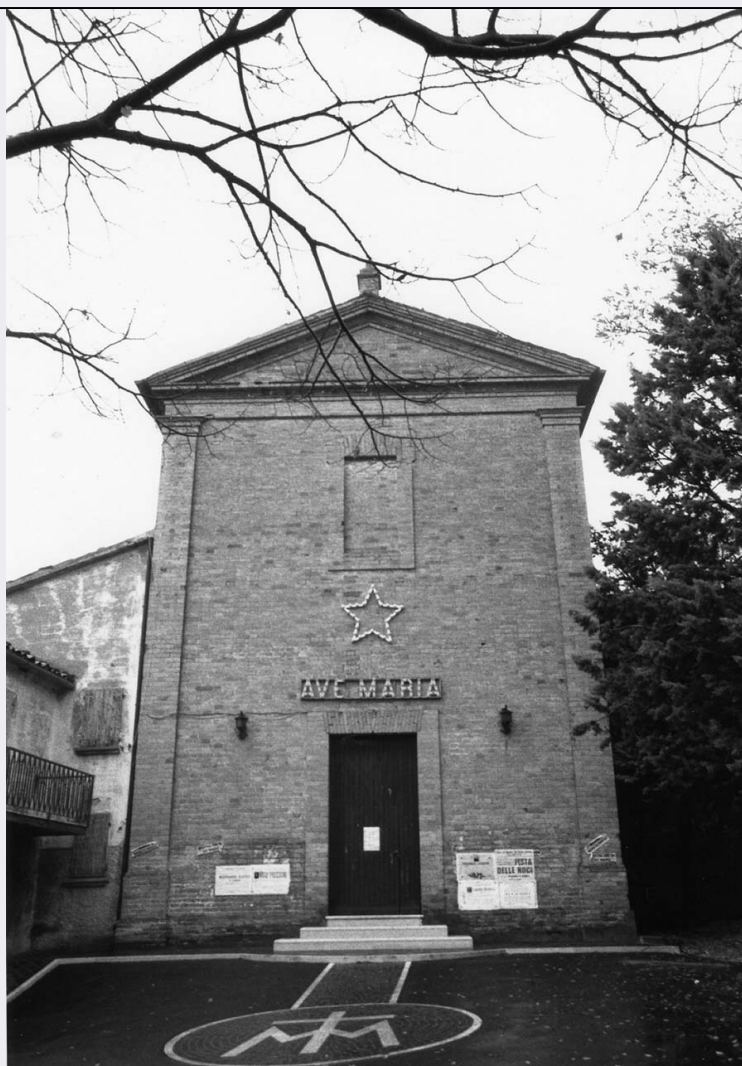
<b>FTAN - Codice identificativo</b>	SABAPRAAFS129086
<b>FTAT - Note</b>	prospetto principale
<b>FTA - DOCUMENTAZIONE FOTOGRAFICA</b>	
<b>FTAX - Genere</b>	documentazione allegata
<b>FTAP - Tipo</b>	fotografia digitale (file) - riproduzione di fotografia b/n
<b>FTAA - Autore</b>	Garegnani M.
<b>FTAD - Data</b>	1995/00/00
<b>FTAC - Collocazione</b>	SABAP RA Archivio Fotografico
<b>FTAN - Codice identificativo</b>	SABAPRAAFS129087
<b>FTAT - Note</b>	interno verso la cantoria
<b>FTA - DOCUMENTAZIONE FOTOGRAFICA</b>	
<b>FTAX - Genere</b>	documentazione allegata
<b>FTAP - Tipo</b>	fotografia digitale (file) - riproduzione di fotografia b/n
<b>FTAA - Autore</b>	Garegnani M.
<b>FTAD - Data</b>	1995/00/00
<b>FTAC - Collocazione</b>	SABAP RA Archivio Fotografico
<b>FTAN - Codice identificativo</b>	SABAPRAAFS129088
<b>FTAT - Note</b>	interno verso l'altare
<b>FTA - DOCUMENTAZIONE FOTOGRAFICA</b>
