# SCHEDA

OGTD - Definizione tipologica porta urbana

OGTN - Denominazione Porta di Montebello

PVCC - Comune Poggio Torriana

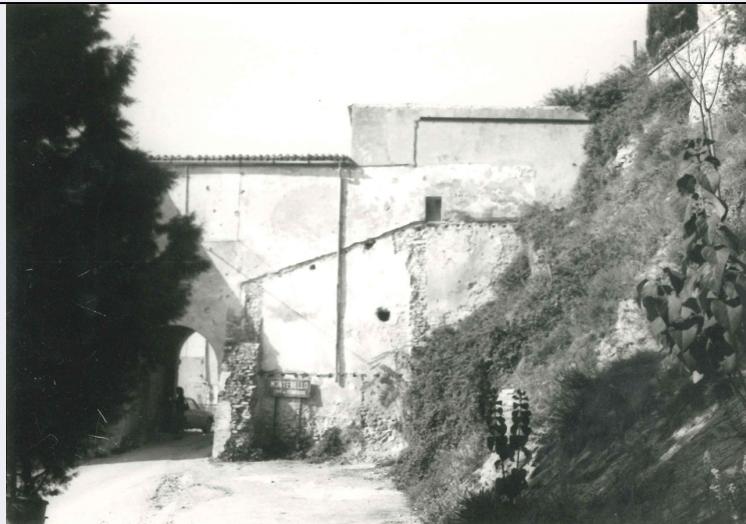
<b>STCR - Riferimento alla parte</b>	intero bene
<b>STCC - Stato di conservazione</b>	cattivo
<b>STCO - Indicazioni specifiche</b>	Data analisi stato di conservazione: 1981
<b>RS - RESTAURI</b>	
<b>RST - RESTAURI</b>	
<b>RSTR - Riferimento alla parte</b>	intero bene
<b>RSTI - Data inizio</b>	1935/00/00
<b>RSTF - Data fine</b>	1935/00/00
<b>RSTT - Tipo di intervento</b>	Nel 1935 la porta è stata restaurata con rifacimento della scala interna del posto di guardia. Furono rifatti i pavimenti e qualche paretina interna. All'esterno, sia la porta, sia il posto di guardia vennero intonacati.
<b>US - UTILIZZAZIONI</b>	
<b>USA - USO ATTUALE</b>	
<b>USAR - Riferimento alla parte</b>	intero bene
<b>USAD - Uso</b>	deposito
<b>USA - USO ATTUALE</b>	
<b>USAR - Riferimento alla parte</b>	intero bene
<b>USAD - Uso</b>	ambulatorio medico
<b>USO - USO STORICO</b>	
<b>USOR - Riferimento alla parte</b>	intero bene
<b>USOC - Riferimento cronologico</b>	destinazione originaria (XIV-XVIII)

<b>FTAT - Note</b>	Porta con muro di cinta
--------------------	-------------------------
