SCHEDA

OGTD - Definizione tipologica chiesa

OGTN - Denominazione Chiesa de SS.Giacomo e Filippo

PVCC - Comune Poggio Torriana

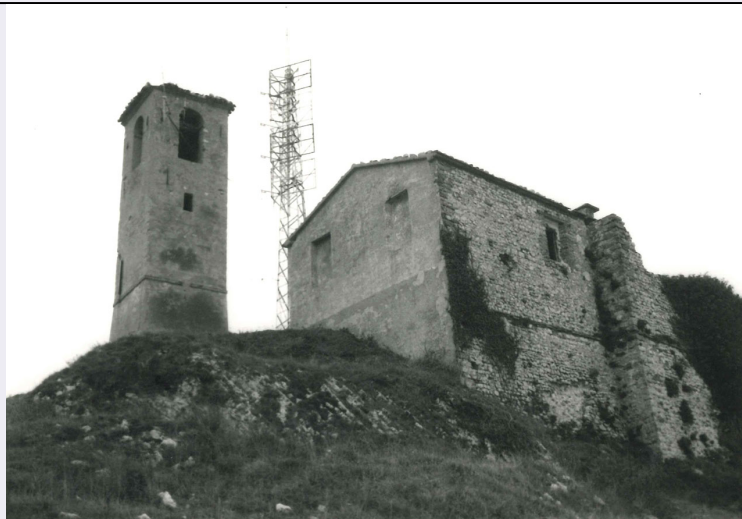
A seguito delle distruzioni dovute agli eventi bellici, le dimensioni originarie della chiesa si sono sensibilmente ridotte. È rimasta, infatti, la sola parte che originariamente era adibita ad abside, divenendo questa la chiesa vera e propria. Essa è stata formata costruendo una nuova facciata tamponando il quarto lato dell'abside stessa. Permangono, tuttavia, i due muri laterali sui lati lunghi per un'altezza di circa due metri. La chiesa, attualmente è a pianta centrale a forma quadrata con due finestre laterali, una porta d'ingresso principale ed una laterale a destra dell'altare. Quest'ultimo, molto danneggiato è l'unica reminiscenza degli arredi sacri. A sinistra entrando si trova una nicchia vuota. Due lapidi sono collocate sotto le rispettive finestre. Il soffitto è formato da travicelli in legno verniciato. L'impiantito è in

getto di calcestruzzo lasciato grezzo. Il campanile è isolato rispetto alla chiesa. È a pianta quadrata con una cella campanaria dotata di quattro monofore.

STCR - Riferimento alla parte	intero bene
STCC - Stato di conservazione	mediocre
STCO - Indicazioni specifiche	Data analisi stato di conservazione: 1981
